# Restauro delle parti esterne

Alessandro Suppressa

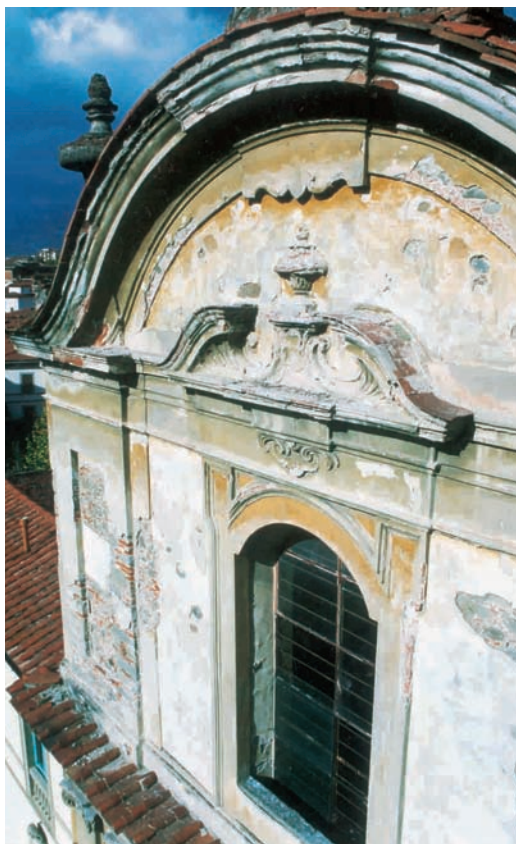
Sommità della facciata principale, prima dell'intervento, segnata da un diffuso degrado.

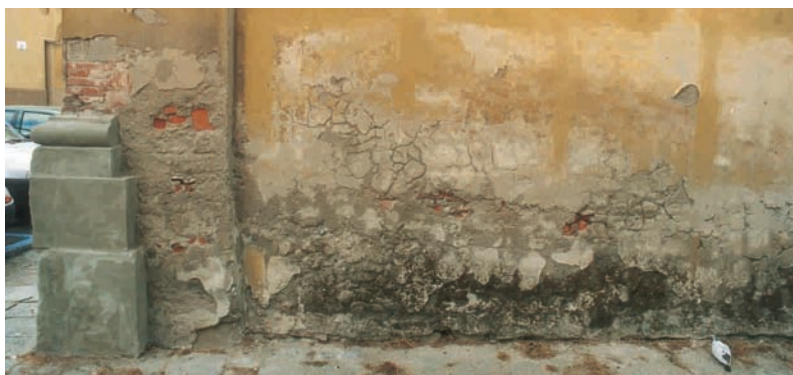
La parte inferiore degli intonaci risultava aggredita dall'umidità di risalita.

Per la ricostruzione degli intonaci mancanti è stata utilizzata una malta (MGN) composta di sabbie eminentemente silicee e carbonatiche, calce aerea e idraulica naturale e pozzolana, con un contenuto di sali idrosolubili estremamente basso ed una elevata traspirabilità al vapore. Nella parte inferiore della parete di via degli Armeni, poiché a stretto contatto con il terreno, per un'altezza di circa due metri è stato utilizzato un intonaco da risanamento, da oltre venti anni collaudato su strutture murarie molto aggredite da umidità di risalita capillare e con forti concentrazioni saline. Si è operata una paziente ricostruzione di tutto il modellato ornamentale di facciata, avendo come riferimento i tratti ancora integri; oltre alla qualità delle malte utilizzate, si è aggiunta la sapiente manualità degli artigiani che con sapienza e controllo ha ripristinato, con le tecniche appartenenti alla tradizione, l'intero apparato decorativo.

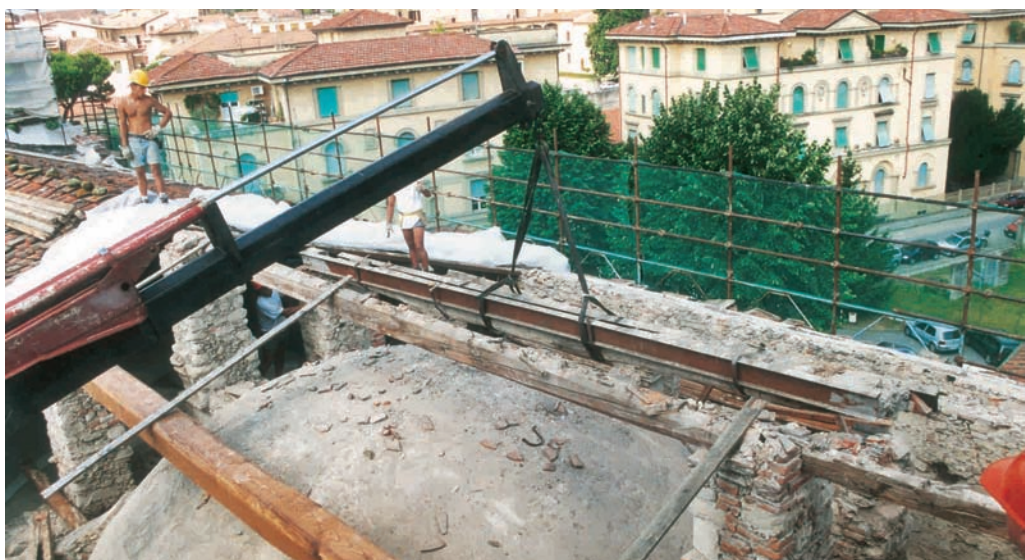
Copertura della zona absidale: rimozione delle longarine in ferro e delle travature degradate.

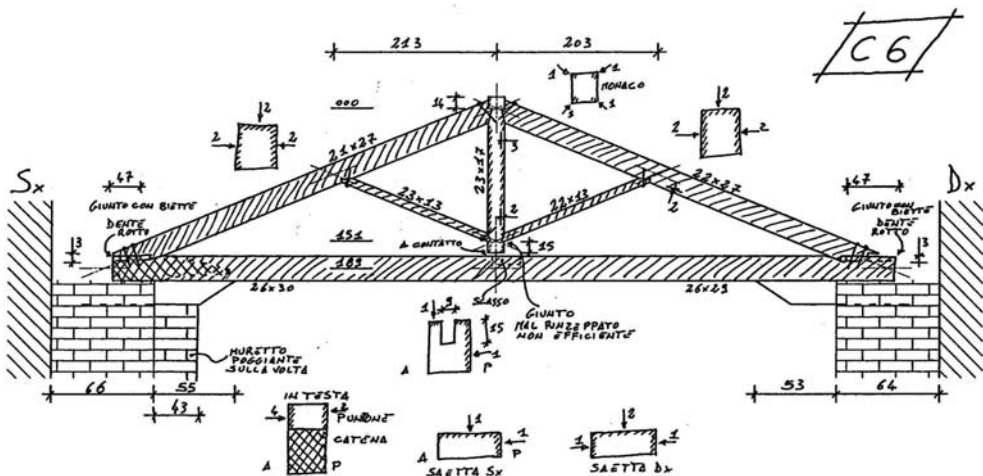
Indagine diagnostica sulle capriate lignee: esempio di restituzione grafica dei rilievi e dei risultati.

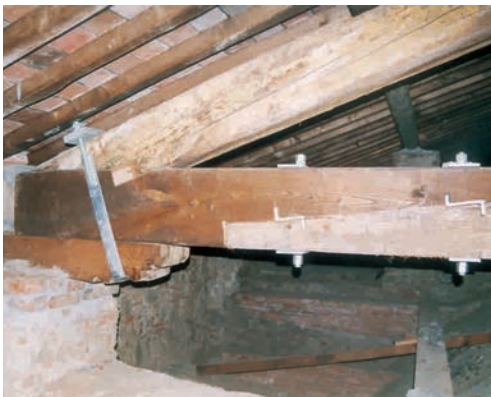
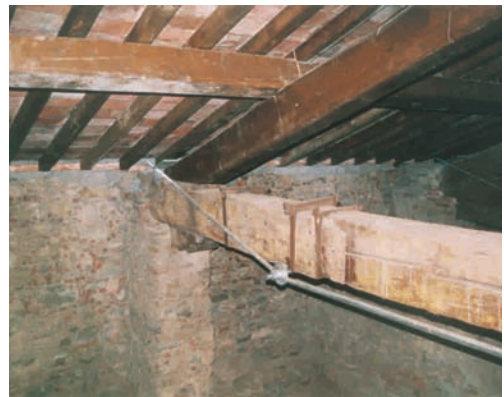
Sotto, a sinistra: ricostruzione della testata della capriata. A destra: nuova tirantatura.

- per la testa sinistra della catena n° 6 che presentava una carie profonda oltre alla rottura del dente giunto, si è proceduto alla sua sostituzione mediante realizzazione di unione con la parte originaria a dardo di giove;

- alle testate delle capriate sono state eseguite delle fasciature mediante apparecchiature metalliche, mentre alcune saette sono state necessariamente sostituite in quanto gli elementi sono affetti da rotture e gravi sconnessioni.

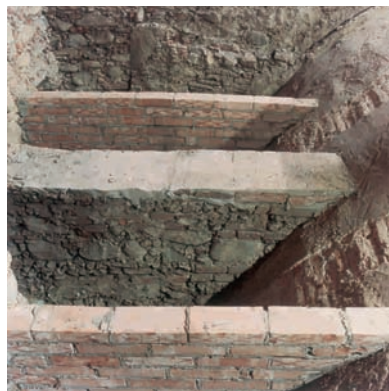
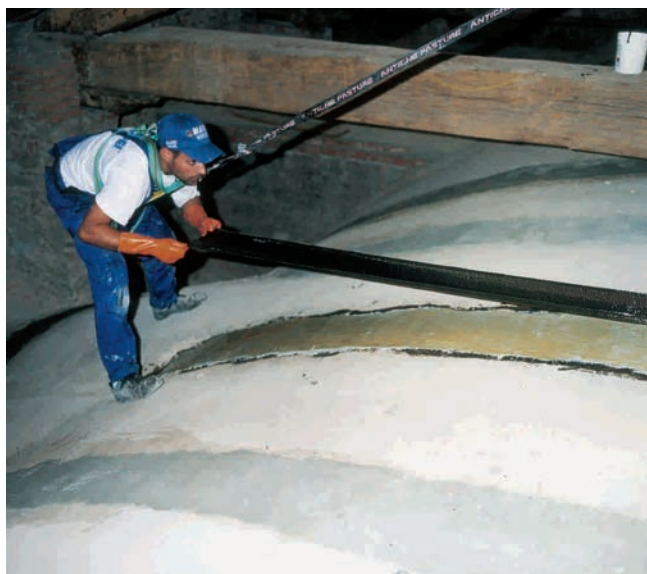
Posa in opera delle fibre di carbonio sull'estradosso della volta.

di rasatura *Mapegrout BM* di regolarizzazione del fondo e solo a seguito di avvenuta maturazione (dopo 7 giorni) si è proceduto all'applicazione delle fibre in carbonio con il sistema a secco. Sulla superficie preventivamente trattata è stata applicato il *Primer 1* a pennello e subito dopo, è stata posata mediante con spatola dentata la malta *Mapewrap 12* la quale appena stesa è stata uniformemente livellata con spatola piana e sulla superficie ancora fresca è stata applicata una prima mano di *Mapewrap 31*, con rullo a pelo corto e successivamente è stato posto in opera il tessuto in fibra di carbonio *Mapewrap C UNI AX*.

Sul tessuto posato è stato applicato una seconda mano di *Mapewrap 31* con rullo e appena dopo è stato pressato con rullo di alluminio a vite senza fine, onde eliminare eventuali bolle d'aria occluse, durante la fase di stesura della fibra.

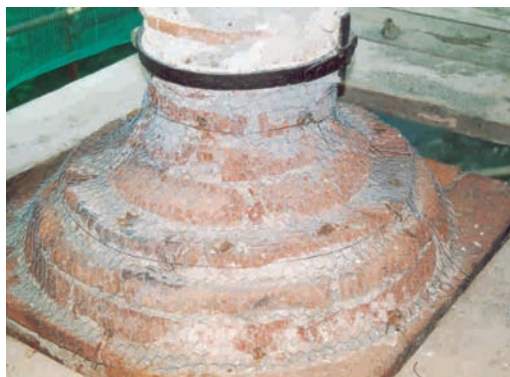
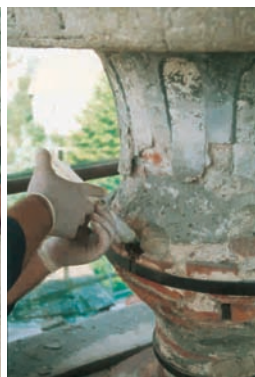
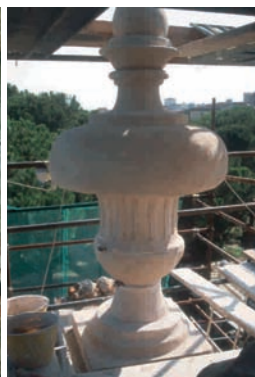
Alcune fasi di consolidamento dei vasi acroteriali

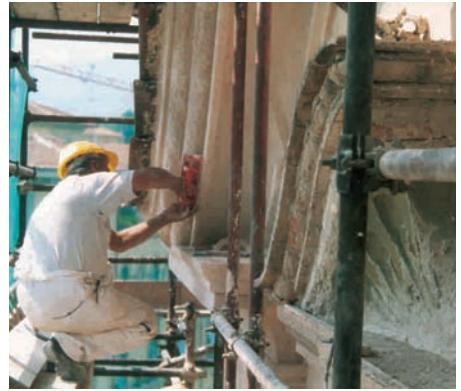
Fase di ripristino del modellato e degli elementi decorativi.

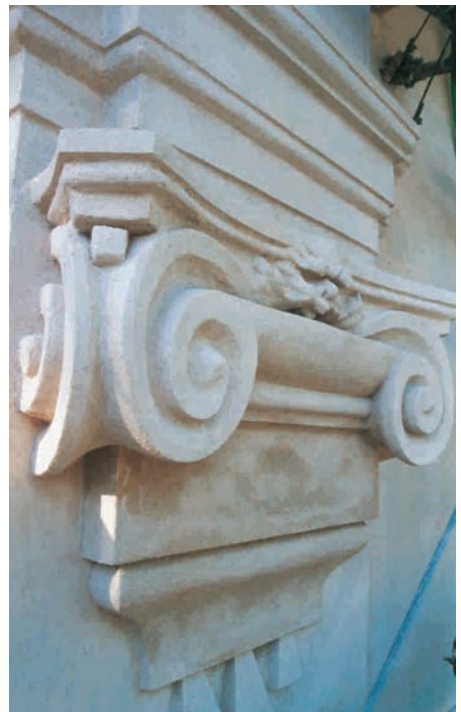
Particolare di un capitello angolare dopo l'intervento di parziale ricostruzione.
