ORATORIO DEL SS. CROCIFISSO A PISTOIA

Dettagli del restauro alla riscoperta di un gioiello del Settecento

Alessandro Suppressa, Antonella Galli

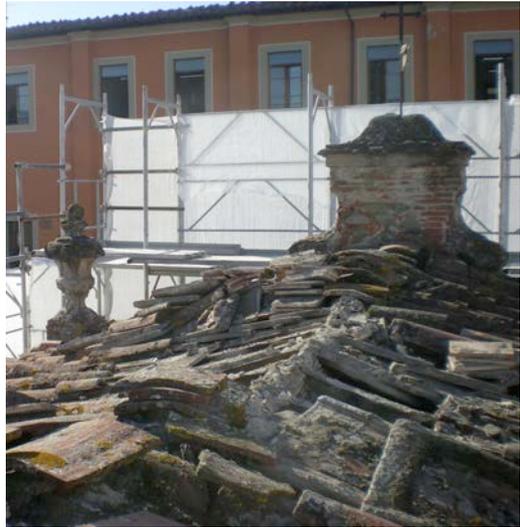
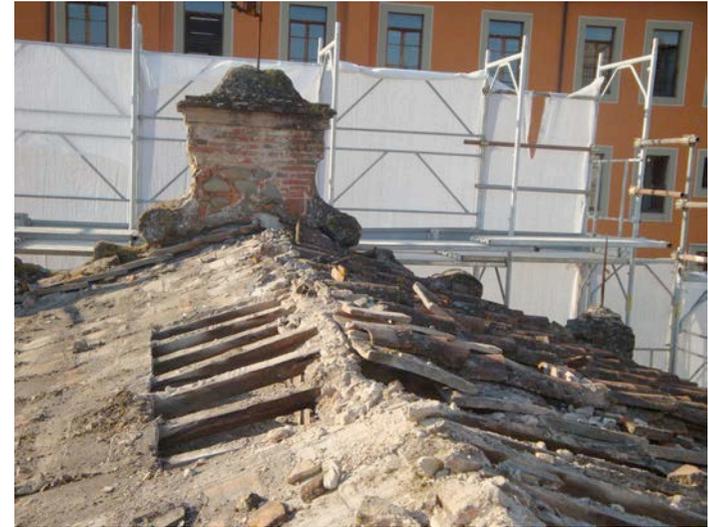
COPERTURA

La struttura lignea della copertura si presentava fortemente inflessa e degradata, tale da richiedere un intervento di ripristino, con sostituzione dei correnti. Le travi in essere, non irrimediabilmente aggredite da funghi e/o agenti xilofagi, sono state trattate e consolidate con l'introduzione di cravatte metalliche, mentre agli appoggi, dopo il risanamento della muratura sommitale, sono stati inseriti dei dormienti in legno per evitare il contatto diretto con variazioni igrometriche e per agevolare eventuali scorrimenti dovuti ad eventi sismici.

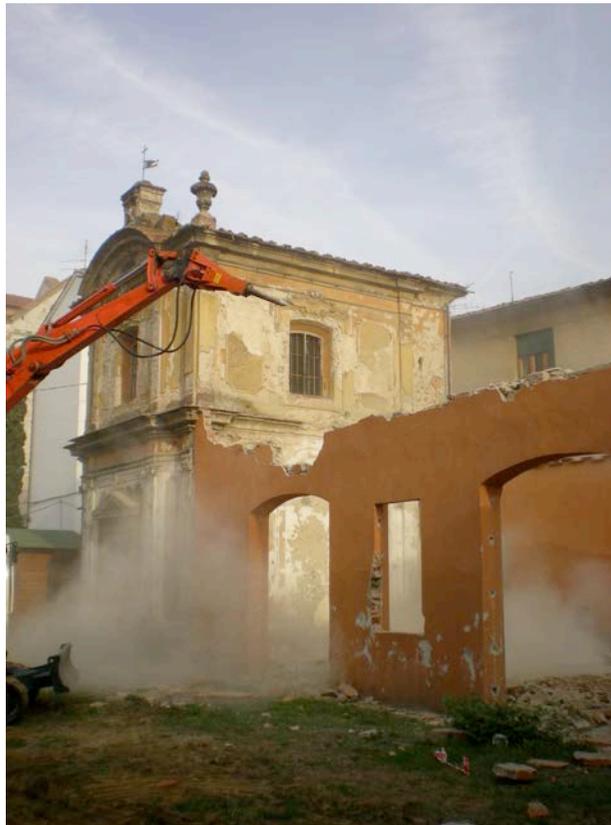
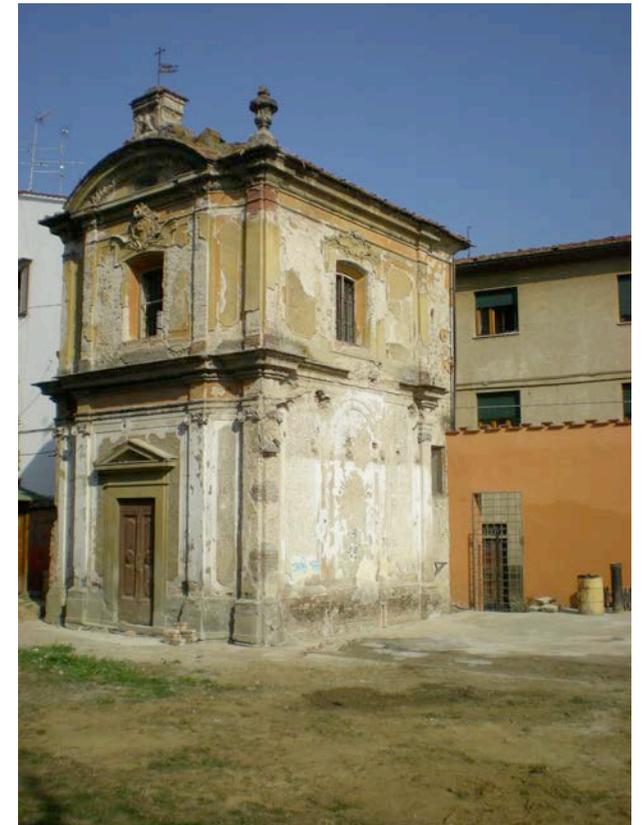
DEMOLIZIONE DELLA MURATURA ATTESTATA SU FIANCO EST E RIQUALIFICAZIONE DELLO SPAZIO ESTERNO

Nella necessità di provvedere ad un ricovero per i mezzi dei Vigili del Fuoco, l'incuria ha lasciato che si realizzasse una muratura attestata completamente al fianco est del prezioso manufatto, così come in precedenza erano state addossate coperture sia sul fronte est che ovest, causando non solo la demolizione di parti significative dell'ornato, ma anche pericolose situazioni di infiltrazioni d'acqua verso l'interno, con danno alle preziose pitture del Meucci. Un magrone in cls ed un getto di asfalto avevano definitivamente coperto un pregevole spazio, strettamente di pertinenza delle monache da Sala. La rimozione della muratura e dello strato di cls e asfalto, hanno permesso non solo di ripristinare una gravissima situazione di degrado, ma anche di riportare in luce e recuperare i ricorsi in pietra che ripartivano lo spazio esterno ad est, in specchiature rettangolari. Un calibrato getto in cls architettonico all'interno delle specchiature stesse e le ulteriori opere di riqualificazione delle aree circostanti, hanno permesso di riappropriarsi di uno spazio ormai perduto, parte inscindibile del progetto barocco del prezioso oratorio.

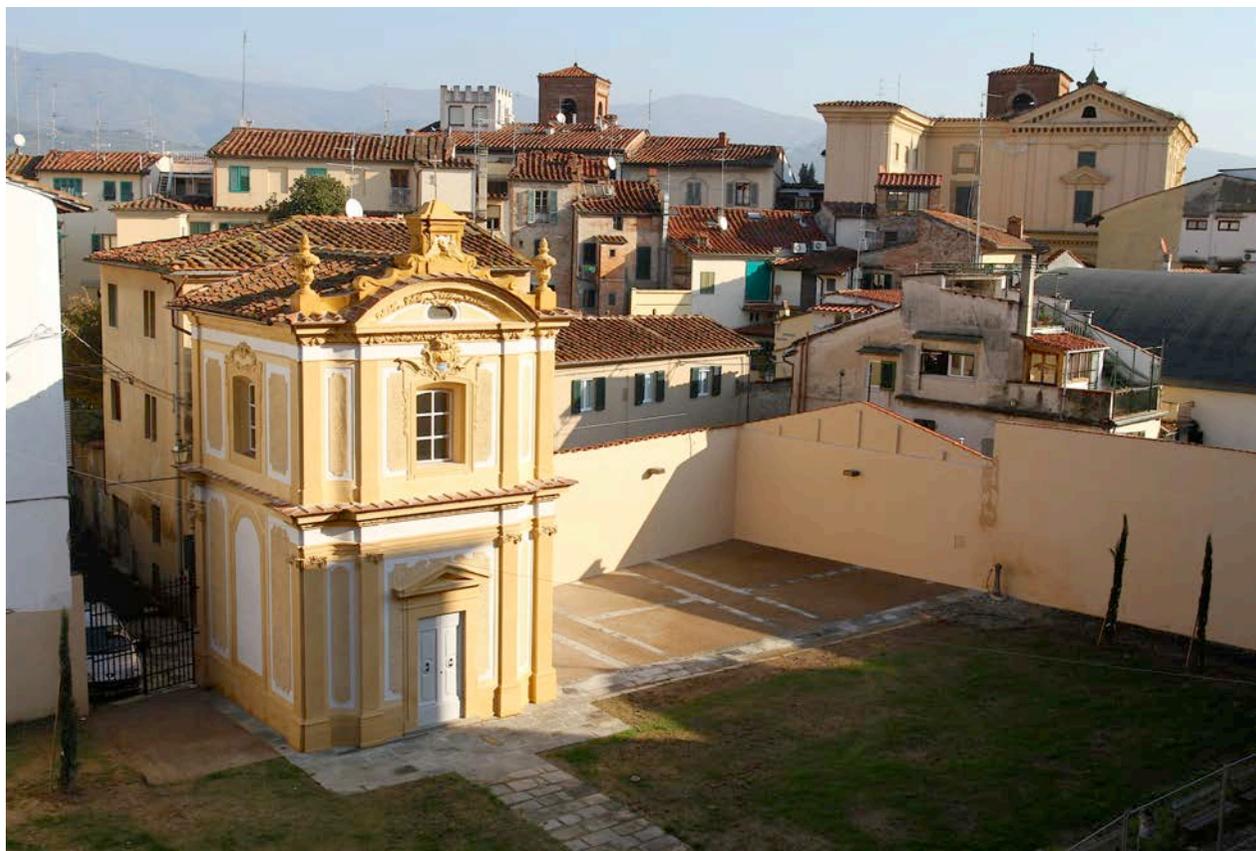
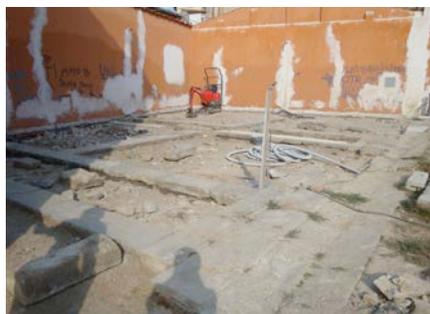
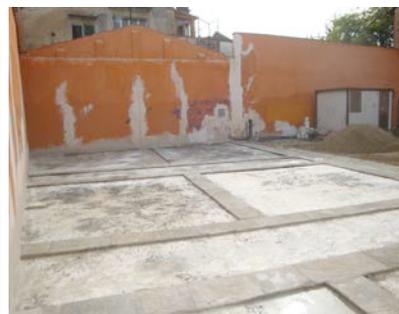
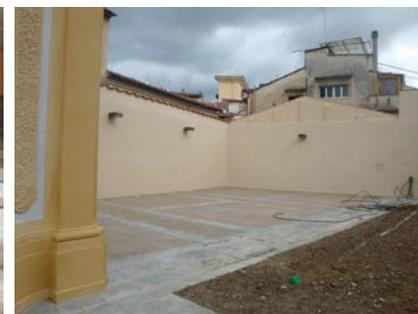
SAGGI E PULITURA FACCIATA

Al contrario di quanto emerso nell'apparato decorativo interno, dove i colori settecenteschi avevano mantenuto nel tempo le loro cromie originali, pur offuscate da uno strato superficiale di deposito incoerente, lo stato di degrado delle coloriture esterne non permetteva un'analisi immediata del percorso subito negli anni. E' stata necessaria una campagna molto accurata di saggi stratigrafici, supportati da analisi di laboratorio, per poter concludere con una tesi attendibile sulla originalità dei colori. Le indagini hanno portato a evidenziare la presenza di coloriture primitive coerenti con l'apparato decorativo e cromatico interno, dove addirittura gli stilizzati tralci floreali scultorei esterni alle finestre dei fronti sud, est ed ovest ricalcavano il disegno interno delle stesse. Una sapiente descialbatura, oltre all'uso discreto di una leggera microsabbatura, hanno messo in luce campiture azzurre nelle tonalità prevalenti nell'interno, oltre a campiture di ocre che poco avevano in comune con i gialli aranciati della rivisitazione ottocentesca. Non avendo tuttavia una precisa definizione degli ocre, è stato deciso di elaborare una coloritura ricca di colori "di terra", come suggerito anche dai registri delle forniture al momento della costruzione del manufatto, in cui sono riportate grandi quantità di "terra d'ombra".

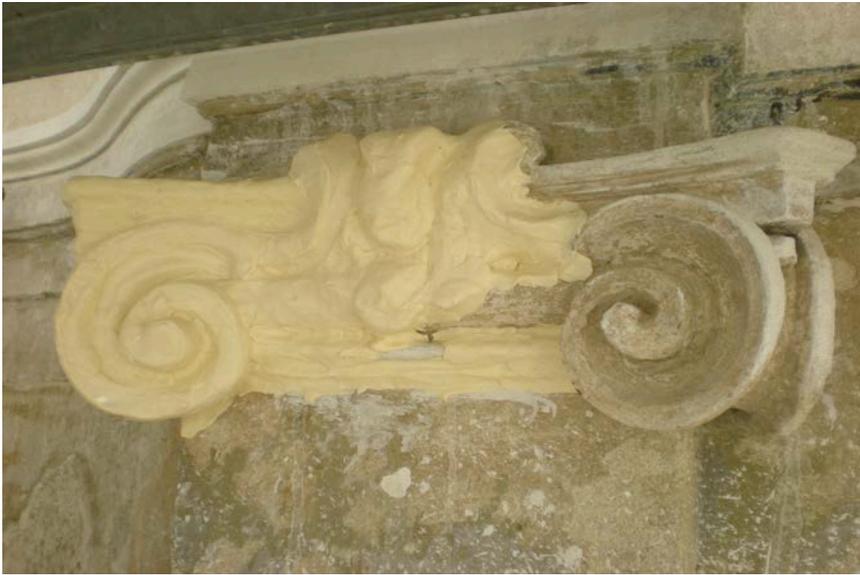
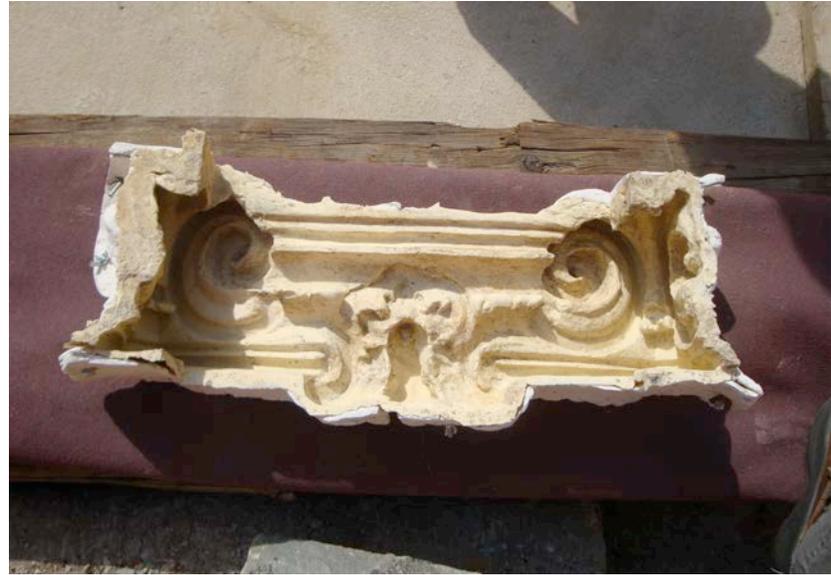
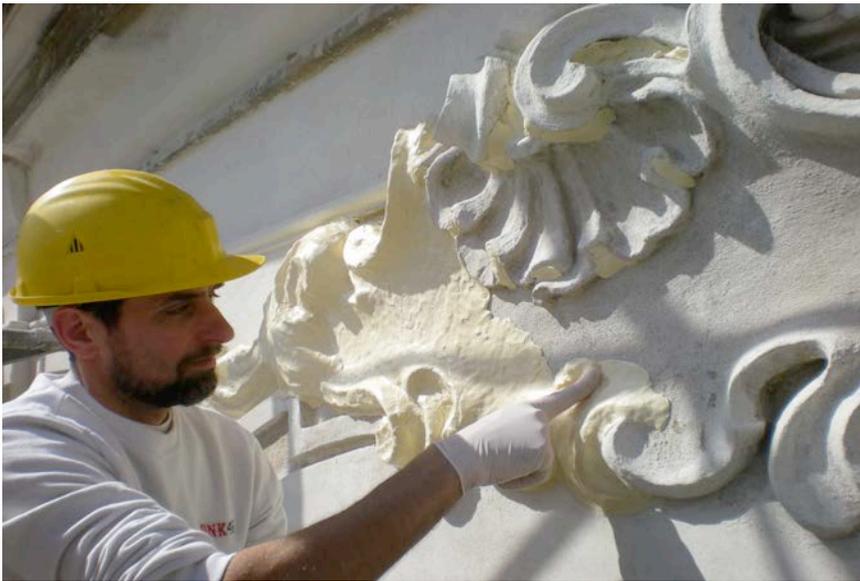
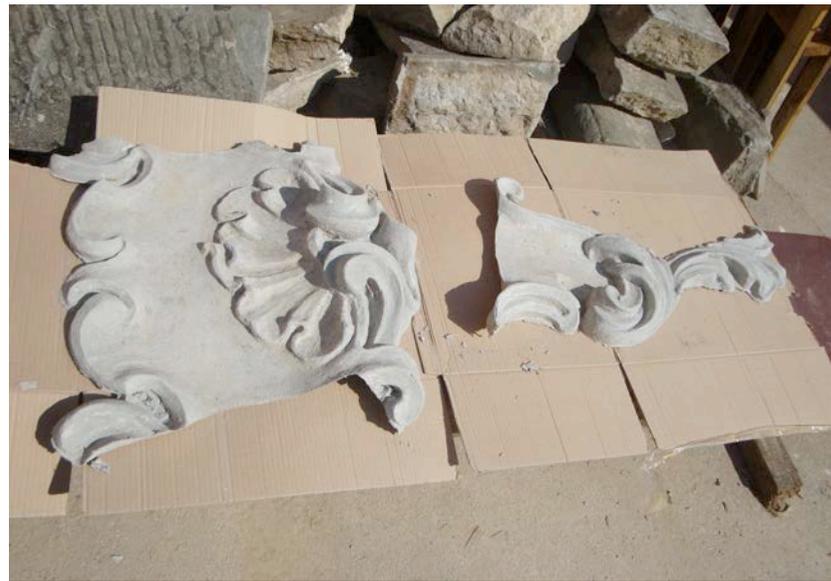
RESTAURO ED INTEGRAZIONE DEGLI INTONACI E DELL'ORNATO. I CALCHI

L'azione dilavante dell'acqua piovana, nonché le sollecitazioni meccaniche degli agenti atmosferici in generale, hanno causato depositi superficiali, disgregazione e distacco degli intonaci, con perdita di materiale, in alcuni casi fino alla erosione della muratura sottostante. Sono ancora visibili gli ornati che hanno contraddistinto la pregevole fattura della facciata ma sono tuttavia numerose le perdite di elementi fondamentali: in particolare il modellato dei cornicioni è in fase di sgretolamento e taluni elementi nella sommità, come i vasi acroteriali (quello di sinistra è inesistente) e il basamento della croce, necessitano di una verifica strutturale per evitare il rischio di caduta.

Particolarmente aggredite risultano le cornici poste a coronamento delle finestre: attualmente è rimasta abbastanza integra la parte superiore delle stesse mentre quella inferiore è del tutto assente; non si distinguono i contorni del frontone della facciata sud, per la marcata erosione, e parte dei fregi presentano lacune. L'addossamento e la successiva rimozione nel tempo di strutture esterne ed estranee al fabbricato hanno causato aggiunte di materiali non idonei, oltre alla rimozione di parti anche considerevoli di muratura, con la formazione di lacune e mancanze. Sul lato ovest, in particolare, dove è ancora visibile l'andamento della copertura di un corpo di fabbrica rimosso e gli alloggi delle relative travi lignee, sono presenti toppe in cemento oltre al rifacimento in materiale a base cementizia di una delle specchiature originariamente in calce bocciardata. Anche la parte inferiore della facciata principale risulta molto degradata con alcune parti ricostruite negli anni passati con malta cementizia e molte porzioni di modellato risultano alterate da processi di disgregazione. La presenza di patine biologiche, infine, completano il quadro deteriorativo dei paramenti esterni.

La facciata a sud è l'unica che presenta pozioni in pietra serena, concentrate nel portale e nel timpano del portone d'ingresso oltre che nel basamento della parte inferiore. E' stato applicato un ciclo completo di trattamento della pietra, con trattamento biocida per l'asportazione di muschi e licheni; lavaggio con acqua deionizzata e spazzolatura morbida; riadesione di parti distaccate; stuccatura dei giunti e delle pietre, con la cura di evitare ristagni di acqua; applicazione di silicato di etile consolidante. Le "toppe" realizzate con materiali estranei a base cemento sono state rimosse, dove possibile, con l'ausilio di piccoli utensili; dove però la parte è risultata troppo tenace, è stata lasciata in opera e trattata con polvere di pietra.

Per la ricostruzione degli intonaci mancanti è stata utilizzata una malta composta di sabbie eminentemente silicee e carbonatiche, calce aerea e idraulica naturale e pozzolana, con un contenuto di sali idrosolubili estremamente basso ed una elevata traspirabilità al vapore. Nella parte inferiore della parete, poiché a stretto contatto con il terreno, è stato utilizzato un intonaco a base calce da risanamento.

E' stata operata una paziente ricostruzione di tutto il modellato ornamentale di facciata, avendo come riferimento i tratti ancora integri; oltre alla qualità delle malte utilizzate, si è aggiunta l'esperta manualità degli artigiani, con sapienza e controllo delle tecniche appartenenti alla tradizione. L'intero spartito architettonico di facciata è stato esaltato dalla morbidezza del colore naturale della calce per gli ornati decorativi insieme ai toni cromatici delle specchiature murarie, ripristinati con una attenta miscela di pittura a base calce con terre naturali.

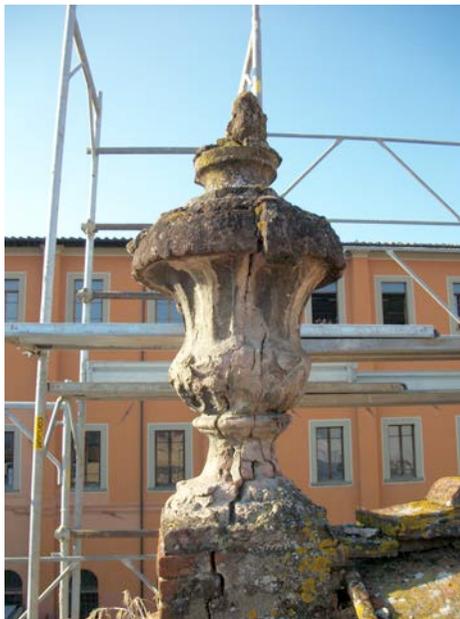
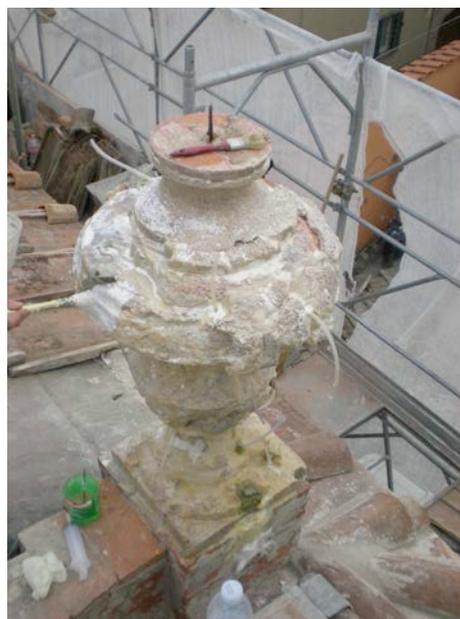
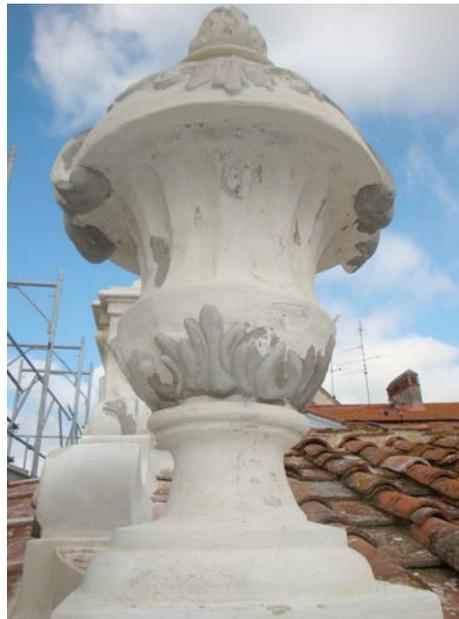
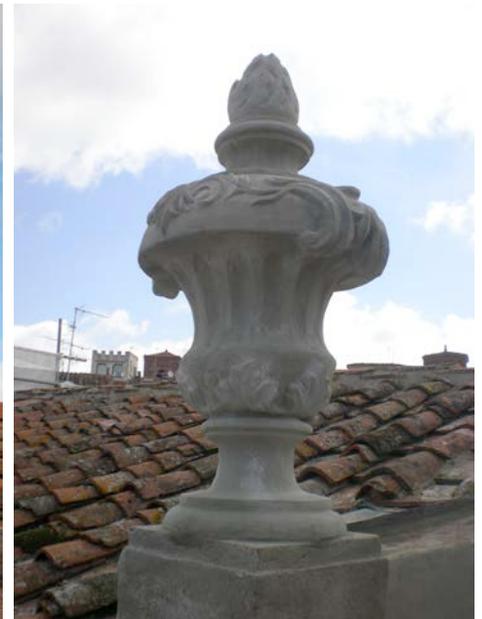
RECUPERO VASI ACROTERRIALI

Al momento dei lavori rimaneva in essere solo il vaso di destra, in un degrado avanzato e molto diffuso, mentre era assente il vaso sinistro, di cui rimaneva, unica testimonianza, il dado di base e l'anima in metallo.

- a) Consolidamento del vaso esistente
- b) Integrazioni dello stesso nelle parti mancanti
- c) Rivestimento con gomma siliconica per realizzazione di calco
- d) Riproduzione del vaso mancante, in fasi differenziate, tramite getto in stampi ottenuti dai calchi, con malta di calce addizionata con inerti finissimi
- e) Tinteggiatura finale
