Alessandro  
Suppressa  
Architetto

RASSEGNA  
Progetti di  
Restauro

**SAN GIOVANNI FORCIVITAS 1994**

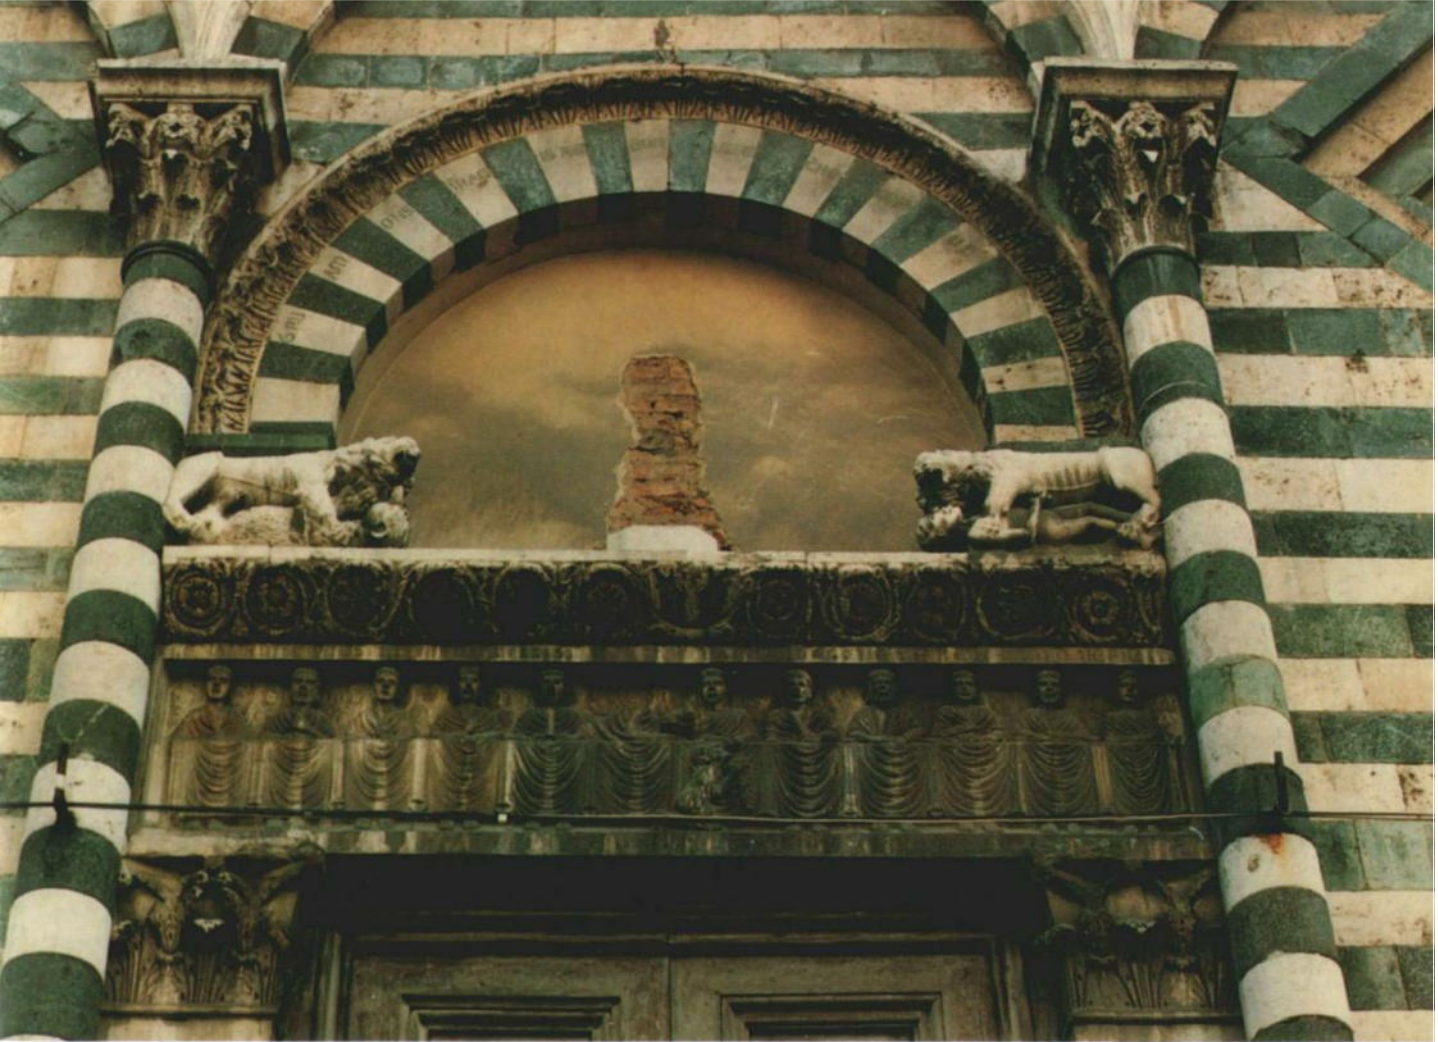
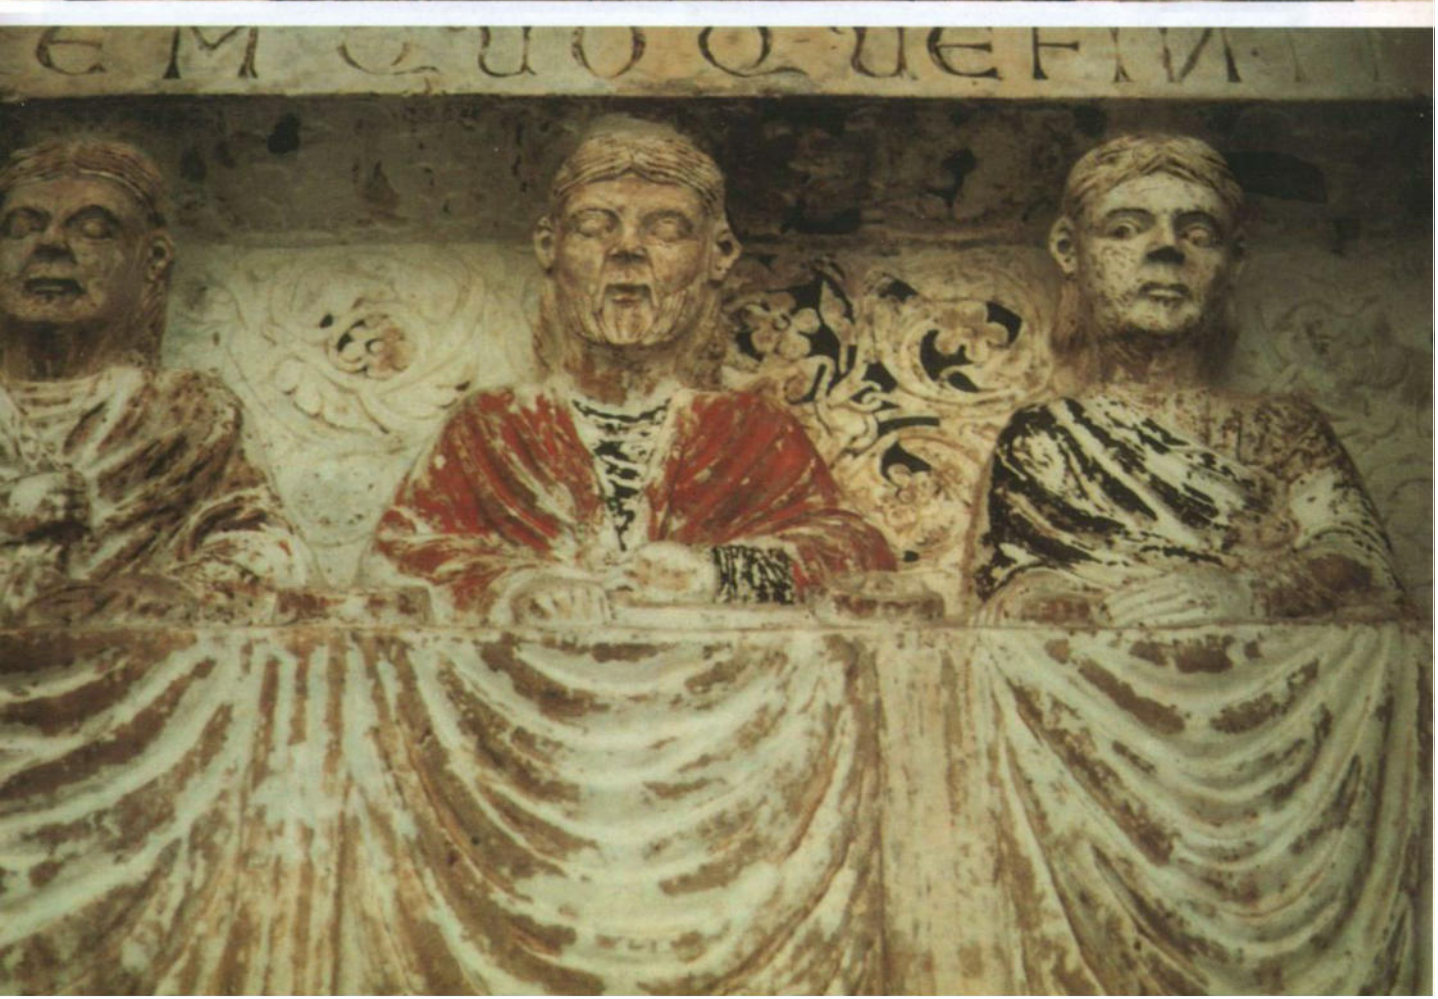
L'intera superficie si presentava ricoperta da depositi di sporco di varia natura la cui evidente disomogeneità (tali depositi erano molto più consistenti nella parte alta della facciata) era dovuta al dilavamento dell'acqua piovana. Spesse formazioni di croste nere (residui grassi e carboniosi) erano particolarmente presenti sui capitelli, sulle cornici marcapiano e sugli elementi decorativi del portale, specie sull'architrave.

Un particolare problema di conservazione era rappresentato dal grave degrado del "verde di Prato", manifestato da una profonda decoesione del materiale con la conseguente formazione di lamelle incoerenti le quali, sollevandosi, permettevano l'infiltrazione dell'acqua che, gelando, causava a sua volta ulteriori sollevamenti e distacchi.

Un altro preoccupante fenomeno di degrado era rilevabile nelle zone maggiormente interessate dalla formazione di croste nere: queste infatti con il tempo induriscono ed aumentano di spessore, divenendo sempre meno porose e incrementando quindi la diversità di comportamento termico e meccanico con il materiale lapideo; la composizione chimica delle croste, ricca di sostanze catalizzanti e l'ossidazione dell'anidride solforosa, accelerano notevolmente la formazione di acido solforico e solfato di calcio, enormemente dannosi per la pietra.

Particolare della facciata in corso di restauro.

**Modalità di intervento** - L'intervento di restauro è stato differenziato a seconda del tipo di gravità del degrado. Per il paramento liscio si è proceduto anzitutto alla rimozione degli strati più superficiali di polvere mediante spazzolini e pennelli; per asportare residui più tenaci di sporco sono stati applicati impacchi di una soluzione acquosa al 20% di carbonato di ammonio veicolata in polpa di carta e successivamente è seguito un accurato risciacquo dell'intera superficie; mentre i depositi di guano, una volta ammorbiditi con acqua deionizzata e assottigliati a bisturi, sono stati rimossi con l'azione meccanica di spazzolini. Per eliminare le infestazioni biologiche sono state effettuate applicazioni a pennello di acqua ossigenata a 120 vol., seguite da risciacquo e azione meccanica di bisturi e spazzolini.

Nelle zone maggiormente degradate, in particolar modo quelle in serpentinite, è stato effettuato un consolidamento locale mediante applicazione, sia ad iniezione che a pennello, di silicato di etile o elastomero fluorurato ad una concentrazione del 2-5% in acetone. Per impedire la caduta delle scaglie sollevate si sono riempiti i vuoti creati con un impasto di elastomero fluorurato, al 7-10% in acetone e polimeri inerti di granulometria particolarmente fine. Tutte le fessure e le microfessure sono state sigillate, con impasto di elastomero fluorurato e polveri di pietre e marmi adeguati.

al 2-5% in acetone. Per la rimozione delle croste nere, che sulla superficie di questi elementi si presentavano di notevole spessore e di conseguenza particolarmente tenaci, sono stati effettuati ripetuti impacchi di una soluzione al 20% di carbonato di ammonio veicolata in polpa di carta seguiti da accurato risciacquo. Nelle zone preconsolidate e dove le condizioni del materiale sconsigliavano l'uso di impacco umido, la pulitura è stata eseguita mediante microsabbatrice impiegando ossido di alluminio di granulometria fine.

Le zone maggiormente degradate e che necessitavano di consolidamento, come ad esempio le basi delle colonnine e i capitelli situati nel 1° ordine, sono state trattate con elastomero fluorurato applicato a pennello o ad iniezione. Analogamente alle altre parti è stato applicato un protettivo dalle caratteristiche sopra descritte.

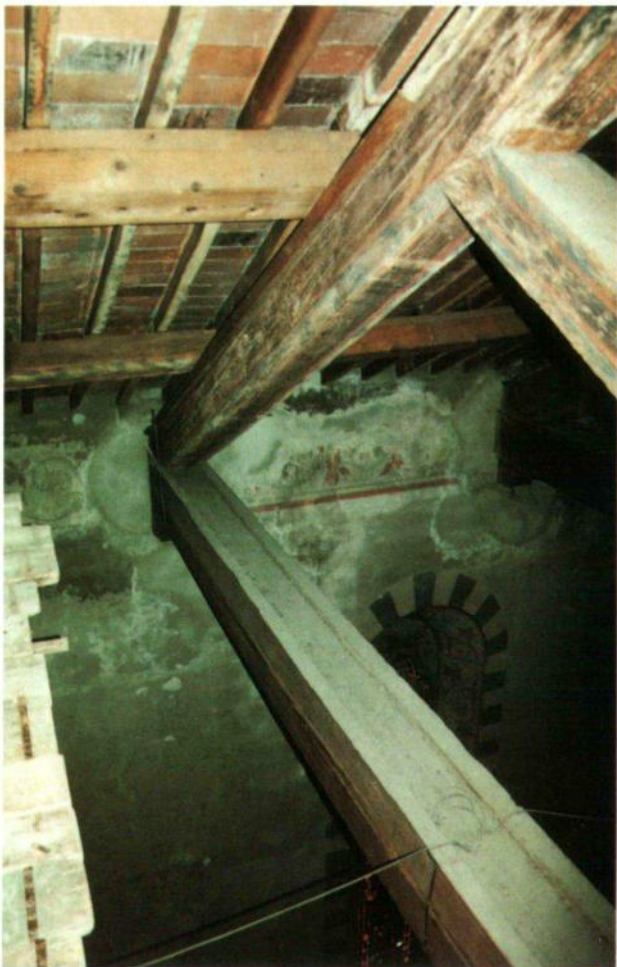
Particolare che evidenzia l'elevato degrado dell'orditura lignea minore e delle pareti interne.

Ben diverso era lo stato di manutenzione dell'orditura minore nelle campate prossime alle pareti; si è provveduto alla sostituzione degli elementi non recuperabili, alla spolveratura e alla stesura, sull'intera superficie, di un trattamento antitarlo salvaguardando le decorazioni a tempera eseguite sul legno in diverse fasi temporali.

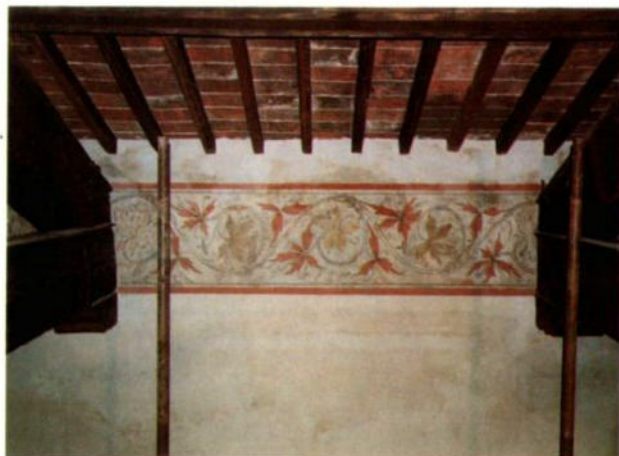
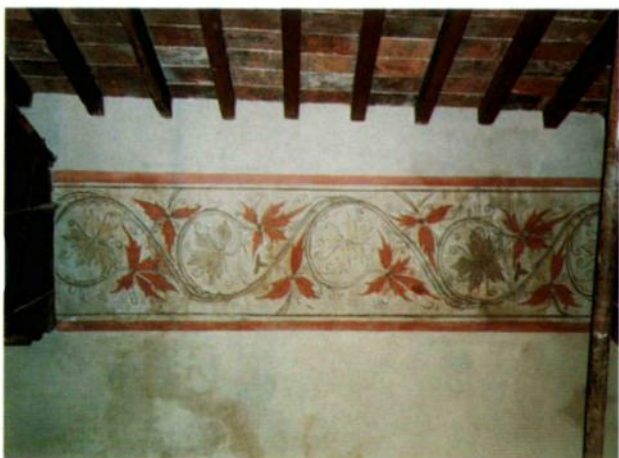
Particolare della fascia decorata all'imposta delle capriate: a causa delle infiltrazioni d'acqua risultava in alcune parti compromessa.

Veduta di una porzione di fascia decorata dopo l'intervento di restauro.

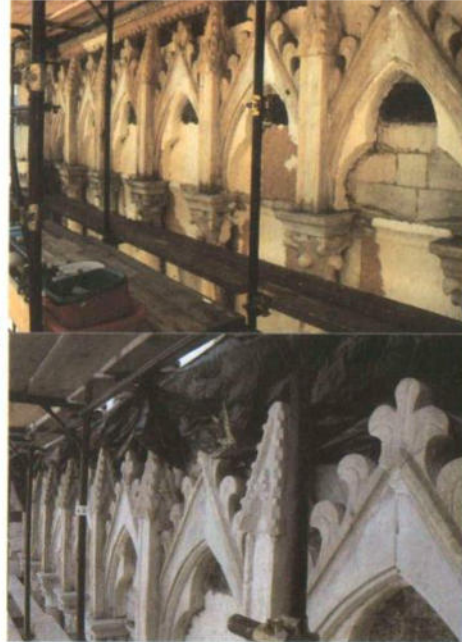
### Archeggiature cieche

Diffusa risultava l'aggressione da parte di patine biologiche, depositi superficiali ed incrostazioni (vedi seconda pagina).  
 Figure 1-2. Data la gravità del fenomeno e la presenza di batteri che con le loro funzioni rilasciano sostanze coloranti rossastre, è stato necessario ripetere più volte il trattamento ed eseguire impacchi estrattivi veicolando la soluzione biocida in polpa di carta e sepolite; per aumentare l'efficacia si sono coperti gli impacchi con teli di plastica scuri.

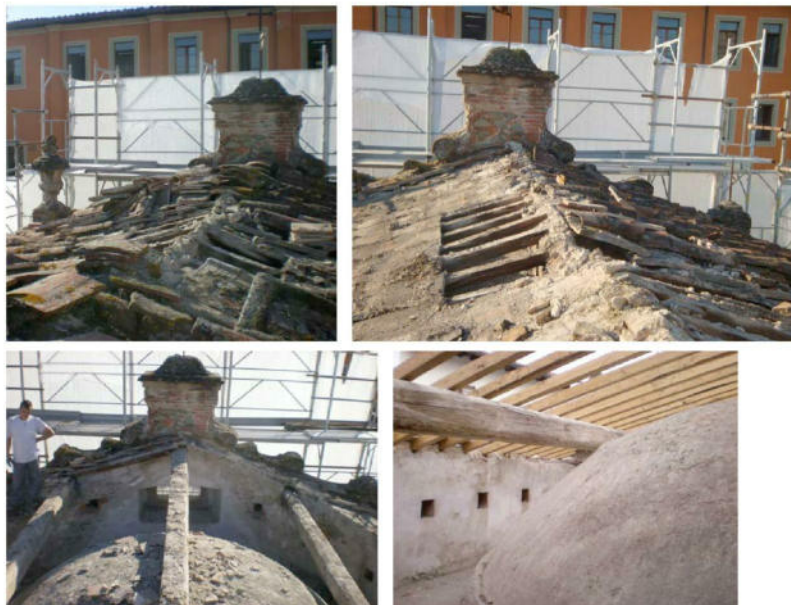
## COPERTURA

La struttura lignea della copertura si presentava fortemente inflessa e degradata, tale da richiedere un intervento di ripristino, con sostituzione dei correnti. Le travi in essere, non irrimediabilmente aggredite da funghi e/o agenti xilofagi, sono state trattate e consolidate con l'introduzione di cravatte metalliche, mentre agli appoggi, dopo il risanamento della muratura sommitale, sono stati inseriti dei dormienti in legno per evitare il contatto diretto con variazioni igrometriche e per agevolare eventuali scorrimenti dovuti ad eventi sismici.

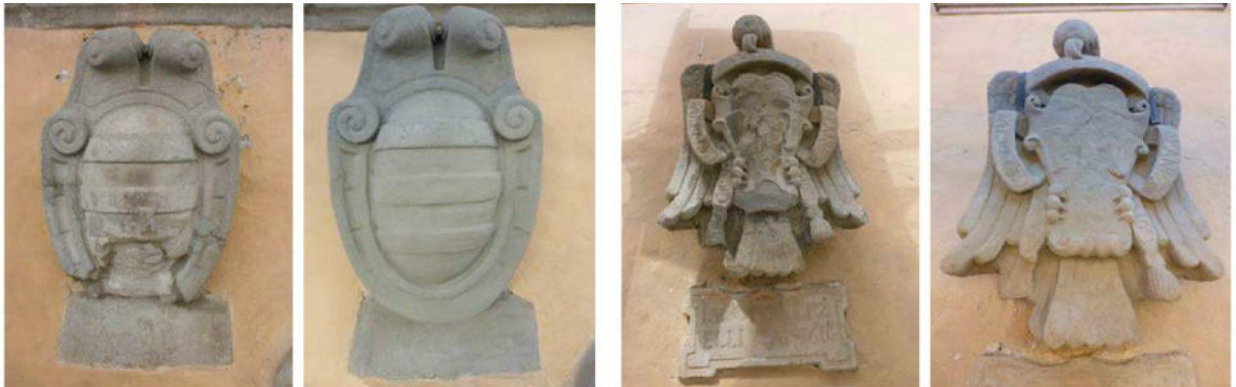
A SN\_Stemma Famiglia Lotti prima e dopo l'intervento - particolarmente degradata risultava la parte inferiore, oggetto di ripresa del modellato. A DS\_Stemma Famiglia Quartesi prima e dopo l'intervento - oltre alle riprese del modellato, è stato riposizionato nella parte inferiore un frammento distaccatosi.

La coloritura e le ricostruzioni di alcune parti mancanti sono state eseguite seguendo fedelmente l'immagine dello stemma originale, in seguito a ricerche storiche e saggi di superficie, permettendo di ottenere riscontri archivistici. Di seguito alcuni esempi di ripresa delle cromie.

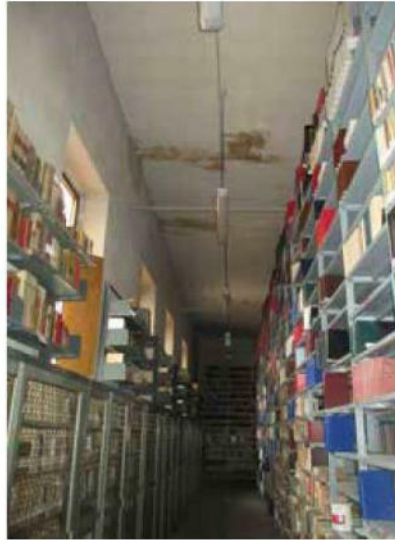
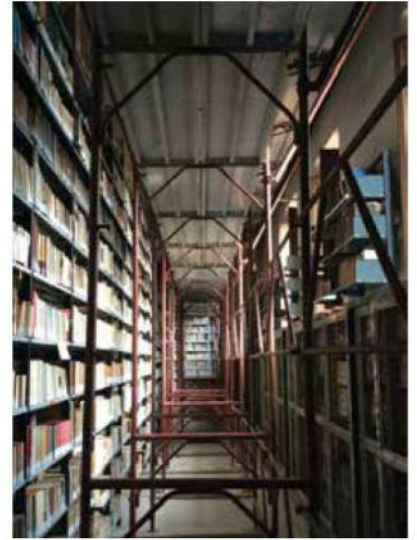
2. Degrado controsoffitto da infiltrazioni.  
3. Ponteggi sicurezza.

Di particolare interesse il consolidamento della struttura lignea, costituita da una serie di capriate lignee con sovrastanti travi in legno, travetti, scempiato di tavelloni in laterizio e manto in tegole marsigliesi. L'intervento di consolidamento è risultato poco invasivo e di impatto limitato, con la sola sostituzione delle tavelle con un tavolato in legno

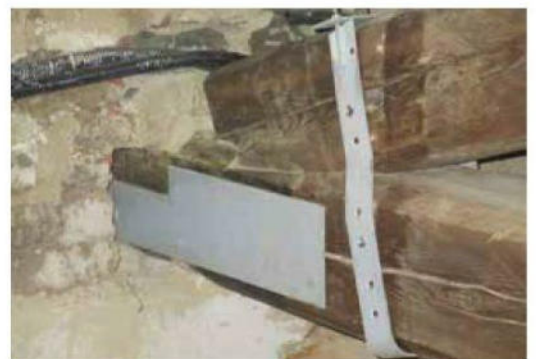
4. Le capriate presentavano fenomeni di dissesto strutturale e vistosa rotazione del monaco.  
5. Dettaglio consolidamento con piastre e staffe acciaio.

I nodi tra gli elementi lignei delle capriate sono stati consolidati mediante inserimento di staffe in acciaio; inoltre sono state collegate le catene in legno delle capriate alle murature perimetrali mediante piatti e capochiave esterno a "C", occultati dallo strato di intonaco. Tale intervento ha lo scopo di contrastare l'insorgere di eventuali meccanismi di ribaltamento nelle murature perimetrali (aumento del PGA di attivazione del meccanismo) ma evidentemente non vuole essere dimensionato per il raggiungimento del PGA in sito, in quanto l'obiettivo dell'intervento in copertura, come premesso, è di natura conservativo.

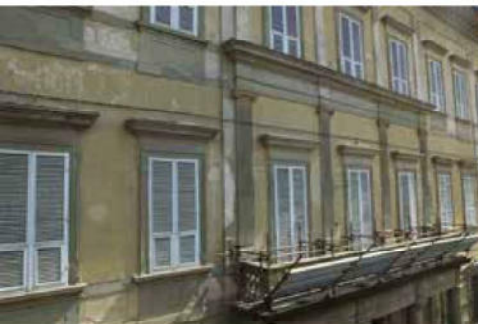
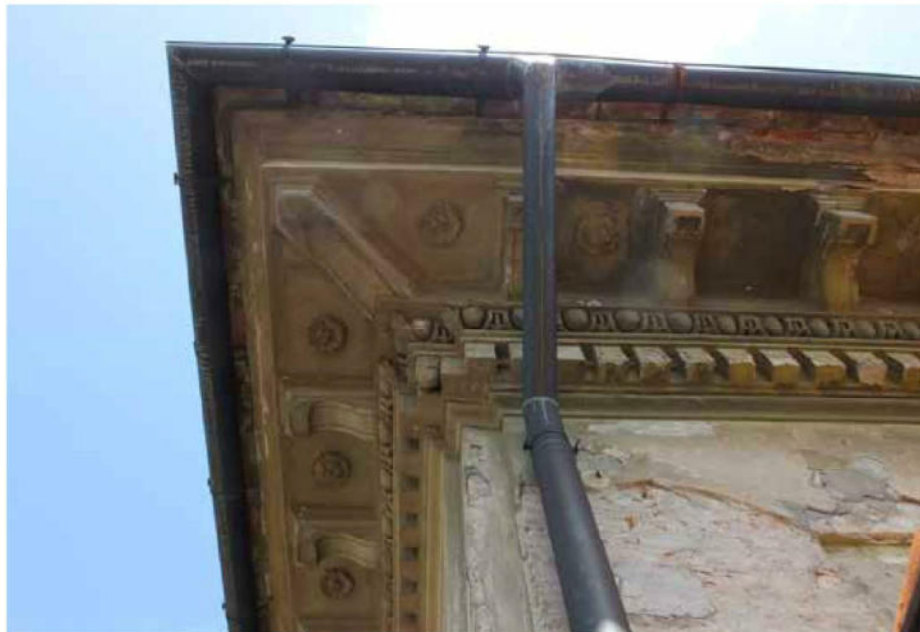
## DEGRADO

DA SINISTRA A DESTRA, DALL'ALTO IN BASSO\_ Fenomeni di distacco intonaco e dilavamento tinteggiatura. Bozze di bugnato da reintegrare. Distacco di porzioni di modellato. Dettaglio di balastrino profondamente lesionato. Fenomeni di alterazione cromatica da agenti biologici sulla balastra. Degrado del modellato sottogronda lato ovest. Distacchi e decoesioni intonaco facciata ovest.

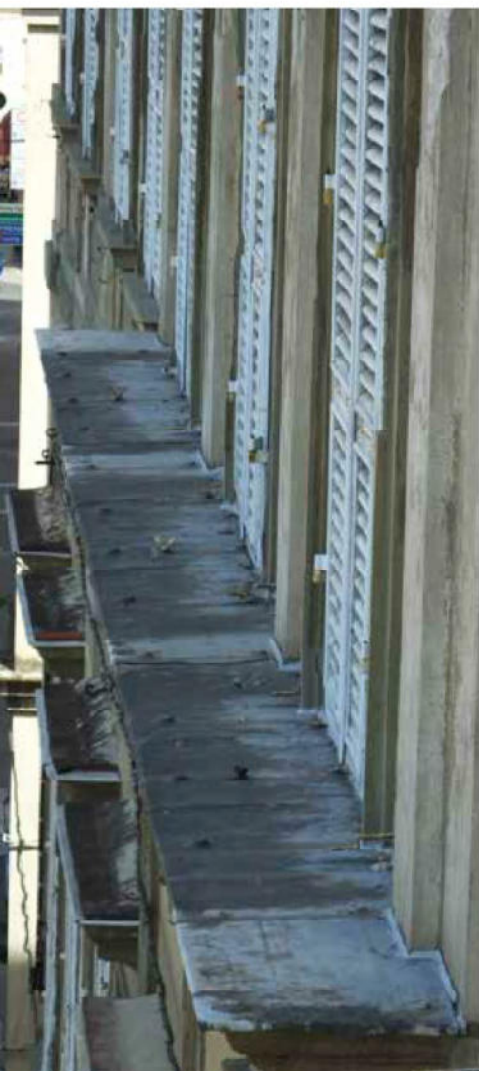
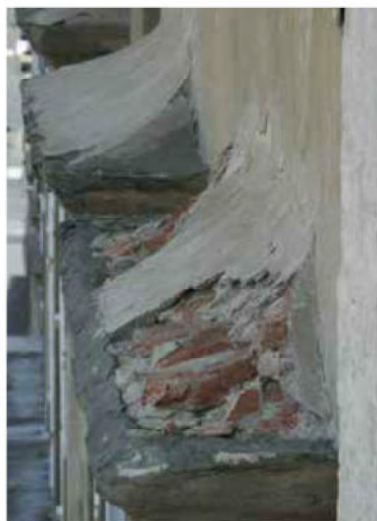
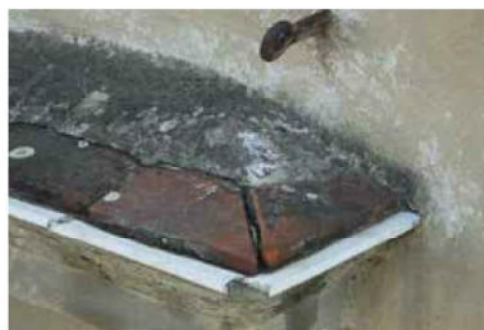
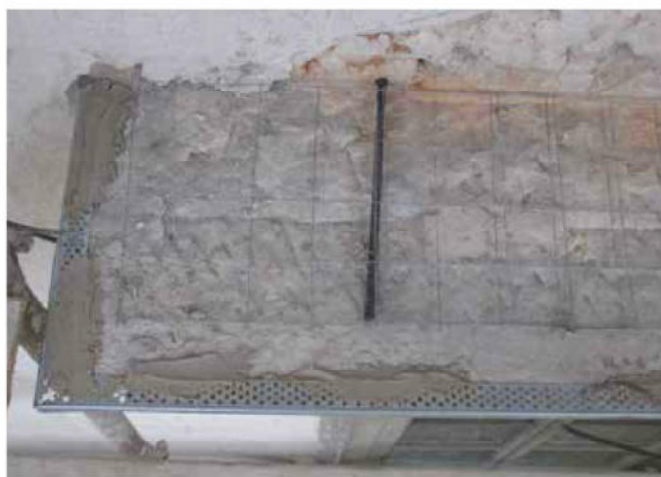
Mantellina in piombo rimossa durante l'intervento; mantellina in laterizio da ripristinare; mantelline in laterizio rimaste parzialmente complete e da risagomare; posizionamento di rete metallica di supporto modellato; ricostruzione modellata mantelline con malta fibrorinforzata; particolare di mantellina ricostruita
