# TRAMANDARE IL SAPERE

Il restauro della Biblioteca dei Domenicani a Pistoia

L'intervento che viene presentato riguarda il restauro e la messa a norma della sala deposito e della sala convegni, antico refettorio, con la realizzazione di sale di lettura aperte al pubblico e l'assetto sul quale si è intervenuti è quello scaturito dalla ristrutturazione del 1959 a seguito delle macerie della seconda guerra mondiale.

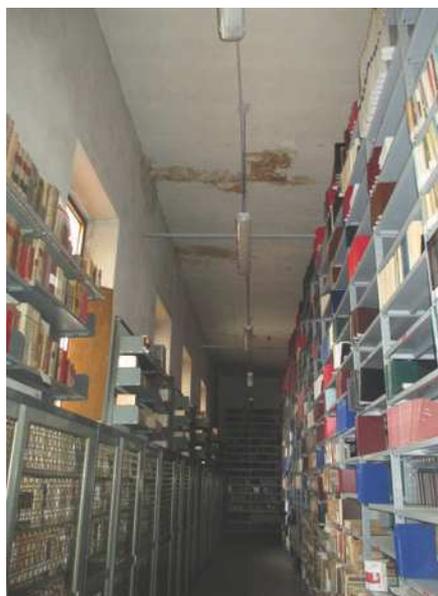
Il precario stato di conservazione della struttura di copertura, aveva determinato in più punti copiose infiltrazioni di acqua piovana, causa del conseguente degrado del sottostante controsoffitto in legno intonacato che, ancorato alle catene delle travi lignee, occludeva la vista di tutto il sottotetto. Il degrado del controsoffitto, anche in prossimità dei sistemi di ancoraggio alle travi, aumentava nel tempo il rischio di sfaldamento e caduta di materiale. Per quanto riguarda il solaio di calpestio, inoltre, a seguito di saggi effettuati è stato possibile definirne le caratteristiche tecniche e dimensionali e di conseguenza verificarne la limitatezza di portata in relazione al consistente carico esercitato dalle scaffalature dei libri.

2. Degrado controsoffitto da infiltrazioni.  
3. Ponteggi sicurezza.

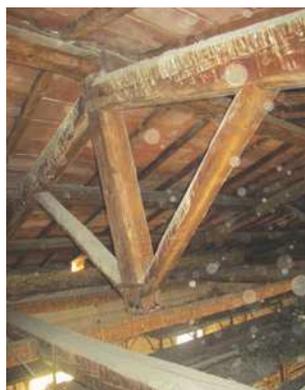
4. Le capriate presentavano fenomeni di dissesto strutturale e vistosa rotazione del monaco.  
5. Dettaglio consolidamento con piastre e staffe acciaio.

Tale intervento ha permesso di dare nuova stabilità ad una struttura che presentava numerosi punti critici, come in alcuni casi la rotazione del monaco della capriata rispetto alla catena, oppure lo sfilamento della catena stessa dalla sede di alloggiamento nella muratura perimetrale. Un tema complesso si è rivelato il consolidamento del solaio interposto tra la sala deposito e la sottostante sala convegni (antico refettorio), costituito da una doppia struttura: il solaio vero e proprio ed il controsoffitto autoportante in cassettonato ligneo. Tra i due, una intercapedine di circa 30cm, ha permesso di operare sul consolidamento di entrambi, mantenendone la completa indipendenza strutturale, e di sfruttare lo spazio residuo per il passaggio dei diversi impianti tecnici previsti dalle vigenti normative in tema di sicurezza e prevenzione incendi.

I nodi tra gli elementi lignei delle capriate sono stati consolidati mediante inserimento di staffe in acciaio; inoltre sono state collegate le catene in legno delle capriate alle murature perimetrali mediante piatti e capochiave esterno a "C", occultati dallo strato di intonaco. Tale intervento ha lo scopo di contrastare l'insorgere di eventuali meccanismi di ribaltamento nelle murature perimetrali (aumento del PGA di attivazione del meccanismo) ma evidentemente non vuole essere dimensionato per il raggiungimento del PGA in sito, in quanto l'obiettivo dell'intervento in copertura, come premesso, è di natura conservativo.

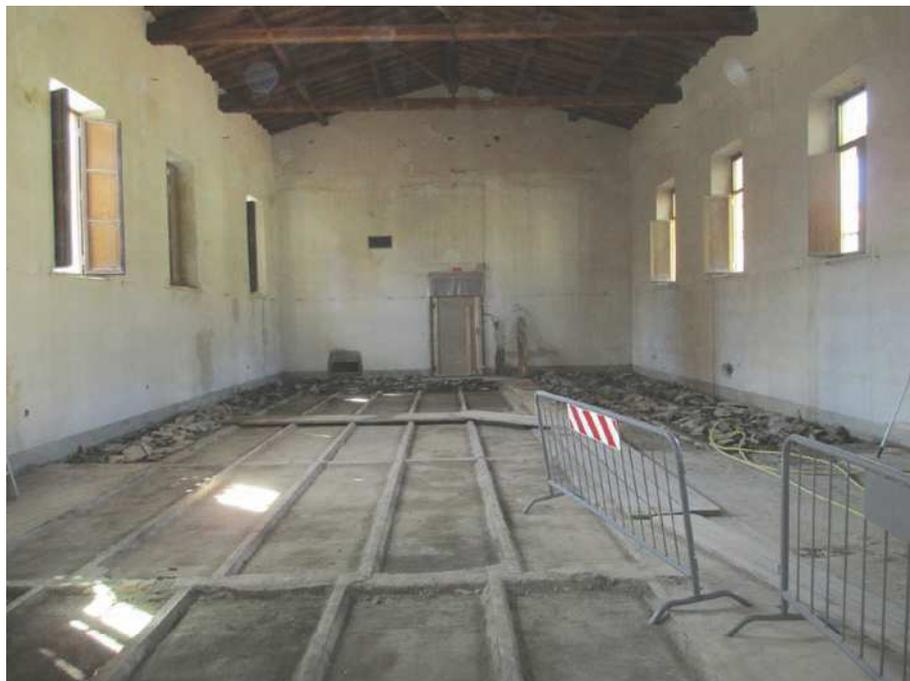
Consolidamento solaio 6. Smontaggio pavimentazione.

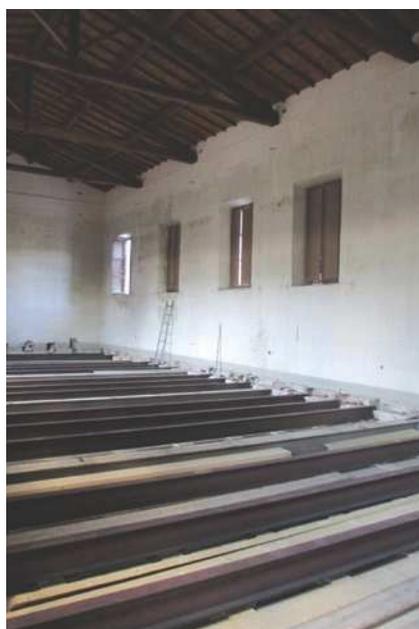
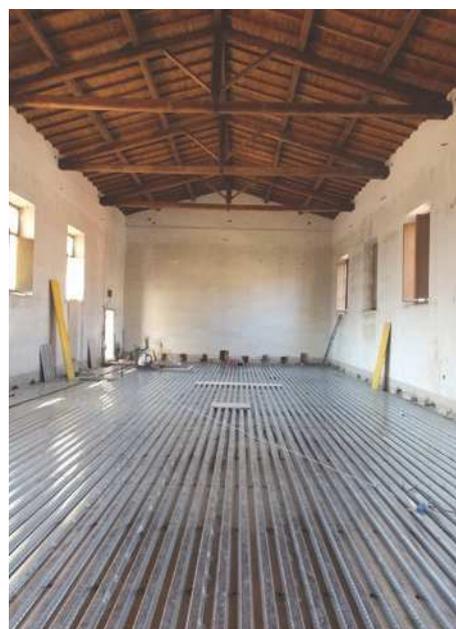
Consolidamento solaio 7. Nuovi profilati ferro.  
8. Posa lamiera grecata.

avevano evidenziato l'inadeguatezza della struttura portante al grande carico costituito dal cospicuo patrimonio librario e dalle relative scaffalature.

Il solaio esistente era costituito da travi in acciaio tipo NP300, poste ad interasse di circa 4mt con soprastanti IPE140, ad interasse di circa 85cm. Tra gli elementi dell'orditura secondaria erano presenti tavelloni in laterizio con sovrastante pavimento e allettamento. Si è previsto di integrare la struttura, nell'interasse delle longarine esistenti, con profilati IPE 240, realizzando una soletta collaborante in lamiera grecata e calcestruzzo alleggerito strutturale. L'orditura secondaria, costituita dalle IPE 140, è stata rimossa. La nuova soletta alleggerita è stata connessa alle murature perimetrali mediante barre inghisate. Il solaio così consolidato è in grado di sostenere un carico accidentale  $q=600\text{kg/mq}$ .

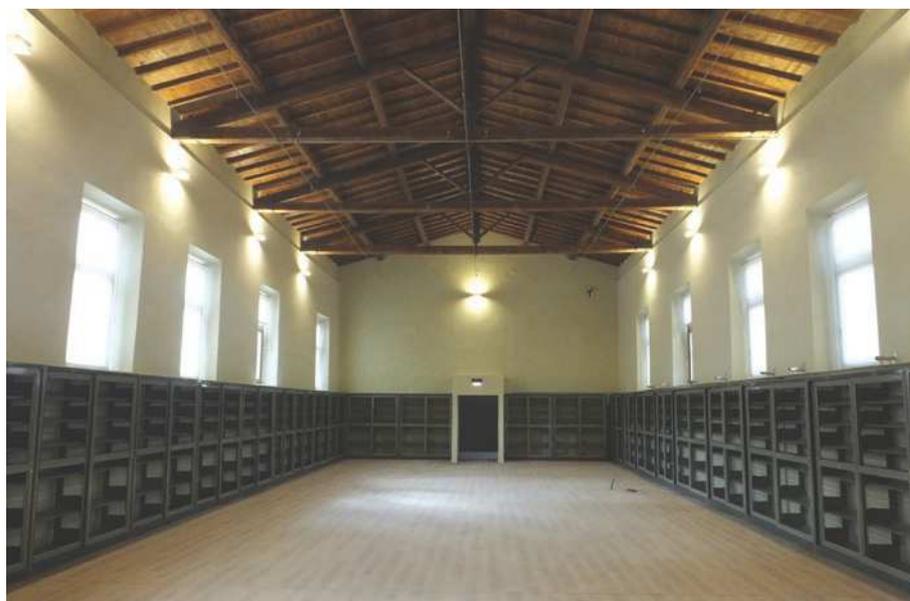
Consolidamento solaio 9. Posa nuovo pavimento.

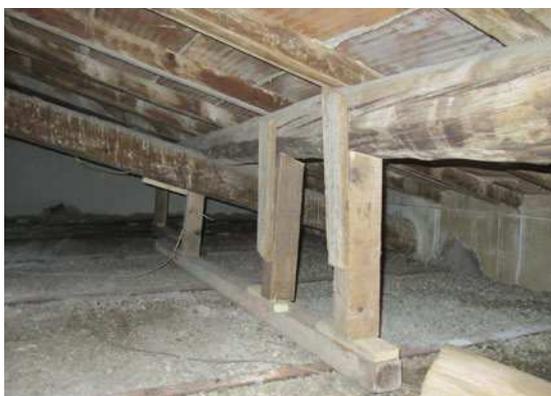
Il Corridoio di Santa Caterina, al piano primo del Convento, si interpone tra la parete meridionale della chiesa ed il corpo emergente della sala depositi. Anche questo spazio, utilizzato nel tempo per le diverse necessità del luogo, si presentava in condizioni molto degradate. Le copiose infiltrazioni di acqua piovana avevano indebolito il controsoffitto in tavelle e profilati metallici ed avevano contribuito alla precarietà dell'orditura lignea, tanto che in alcuni punti erano stati predisposti dei puntellamenti di sicurezza. L'intervento messo in opera ha previsto la rimozione del controsoffitto in modo da attribuire al vano lungo e stretto una maggiore spazialità, oltre alla visione della copertura che, con la sua struttura e finitura interamente in legno, contribuisce a connotare qualitativamente l'ambiente.

- 18. Degrado della vecchia copertura lignea
- 19. Infiltrazioni e precarietà strutturale del controsoffitto successivamente rimosso.
- 20. Inserimento nuovi corpi luce.

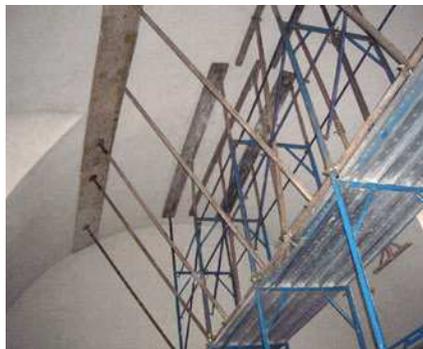
Una grande opportunità di recupero di ampi spazi da dedicare alla biblioteca si sono rivelate le due vaste e preziose sale nell'ala ovest del convento, a piano terra, da tempo inutilizzate e puntellate alla sommità delle volte, per cedimento delle stesse.

21. Puntellamento della volta lesionata.  
22. Sottofondo predisposto alla stesura delle fibre carbonio volta.  
23. Fase di stesura fibre carbonio volta.  
PAGINA SEGUENTE 24. veduta dell'avvenuto consolidamento della volta.
