## CONSERVARE LE TRACCE DELLA STORIA

### Il restauro dell'apparato lapideo di Palazzo dei Capitani della Montagna a Cutigliano

OGGETTO\_Restauro dell’apparato lapideo di Palazzo dei Capitani della Montagna, Cutigliano

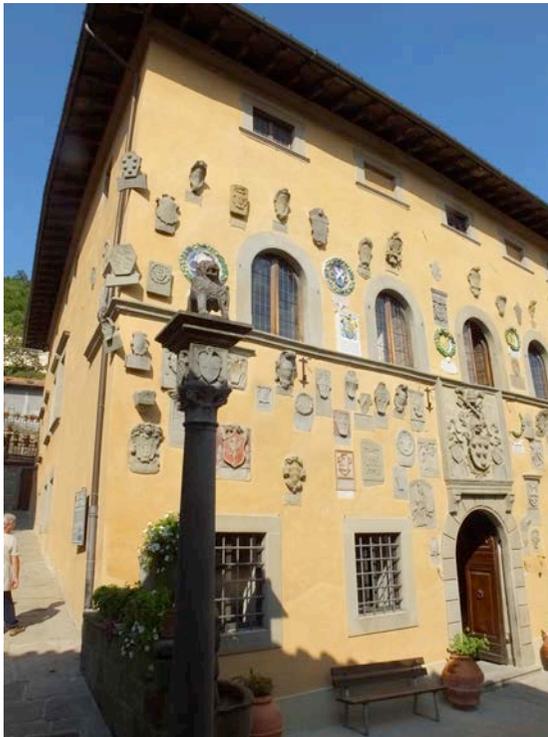
Fronte del Palazzo dopo i lavori.

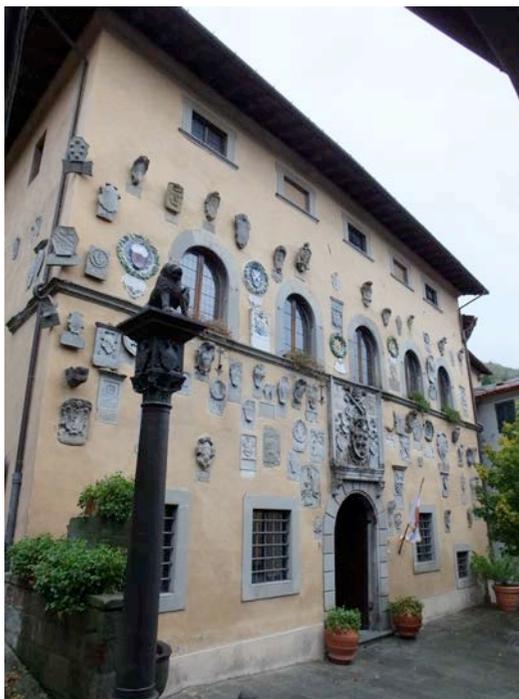
Fronte del Palazzo prima dei lavori.

Per lungo tempo il Palazzo dei Capitani della Montagna non ha subito importanti opere di restauro alle facciate e questo è imputabile come causa principale del precario stato di conservazione dell'intero apparato decorativo.

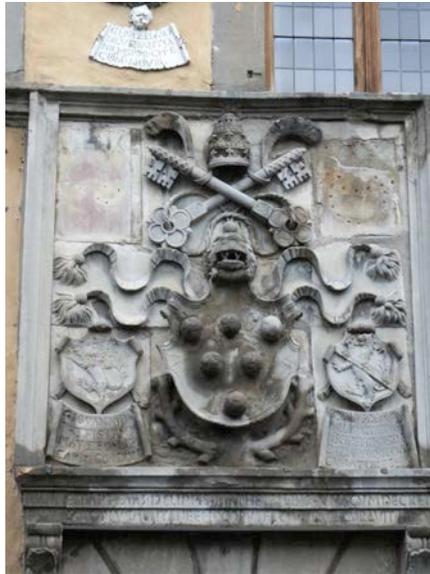
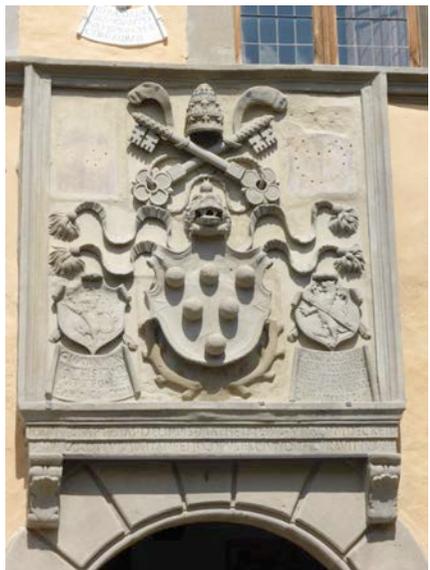
Stemma Famiglia Medici prima e dopo l'intervento.

Di rilievo la grande specchiatura quadrata posta sopra il portone di ingresso; racchiude lo stemma della famiglia Medici, sormontato dalle chiavi e tiara pontificie. In basso, entro scudi sagomati, a sinistra lo stemma della famiglia Lippi e a destra lo stemma di Cutigliano. Il grande stemma fu apposto nel 1516 dal Capitano della Montagna Giovan Battista Lippi in onore di Giovanni dei Medici, eletto papa nel 1513 con il nome di Leone X. Le sue imponenti dimensioni e la posizione privilegiata sottolineano il valore celebrativo che l'insegna volle rivestire quale devozione della Montagna pistoiese alla dinastia medicea, ritornata nel 1512. Sono andati perduti i due stemmi che occupavano gli angoli superiori della specchiatura.

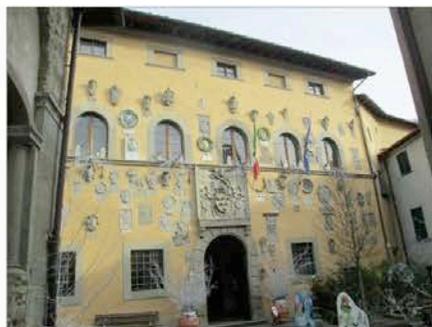
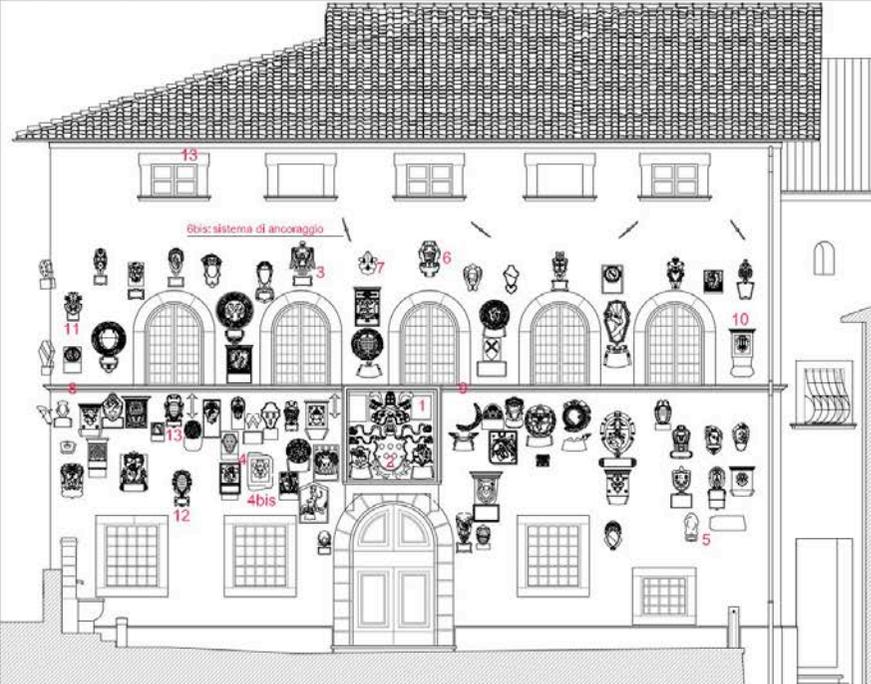
### Analisi del degrado e progetto di restauro e risanamento conservativo degli elementi lapidei del fronte di Palazzo dei Capitani

Il fronte principale del Palazzo dei Capitani è caratterizzato da una moltitudine di stemmi relativi alle diverse casate dei Capitani della Montagna succedutesi nel tempo, realizzati per la maggior parte in pietra serena scolpita ed in piccola parte in terracotta invetriata. In pietra serena sono realizzati anche i cornicioni marcapiano, le fasce di contorno alle finestre ed il bozzato del portone principale. Dello stesso materiale anche la grande specchiatura centrale con l'effigie della famiglia Medici, sormontata dalle chiavi e tiara pontificia.

Il trascorrere del tempo e l'azione dilavante ed erosiva delle condizioni meteorologiche hanno causato un costante e graduale deterioramento caratterizzato, in generale, da numerose ed estese esfoliazioni, fino al sollevamento ed al distacco di uno o più strati sottili superficiali di materiale, con la perdita di alcuni tratti di modellato e molteplici mancanze e avvallamenti consistenti, favorendo infiltrazioni di acqua. Questo ha portato alla diminuzione di coesione e adesione fra i componenti strutturali, con aumento della porosità ed un peggioramento delle caratteristiche meccaniche originarie, la formazione di fessurazioni con superfici di discontinuità del materiale con distacco macroscopico delle sue parti e lo spostamento più o meno evidente di parti adiacenti (fratturazione).

- Pulitura per la rimozione del particolato atmosferico fino all'utilizzo di impacchi di carbonato di ammonio per le croste nere più tenaci
- Applicazione di consolidante nella concentrazione necessaria
- Riadesione di scaglie e frammenti di peso e dimensioni limitate con l'impiego di resine epossidiche fino all'uso di barre in acciaio inox per porzioni di massa più consistenti
- Eventuali ricostruzioni di tratti mancanti di cornici e modanature, ove necessario, per favorire l'unità di lettura dell'opera
- Stuccatura delle lesioni
- Verifica degli ancoraggi e trattamento degli elementi in ferro
- Applicazione di strato protettivo

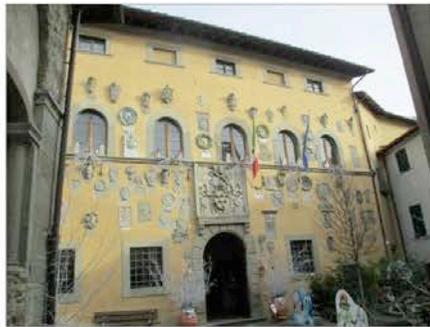
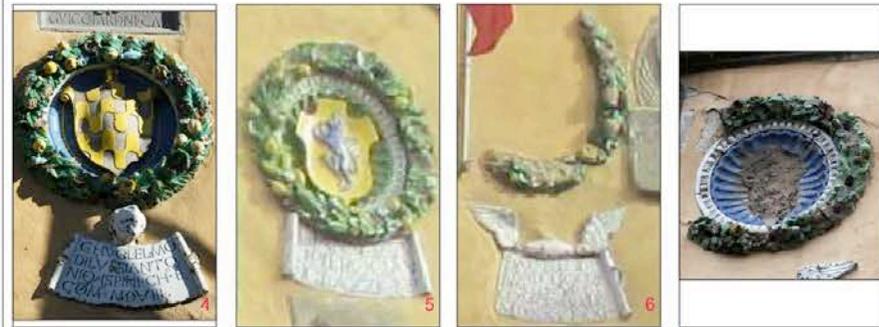
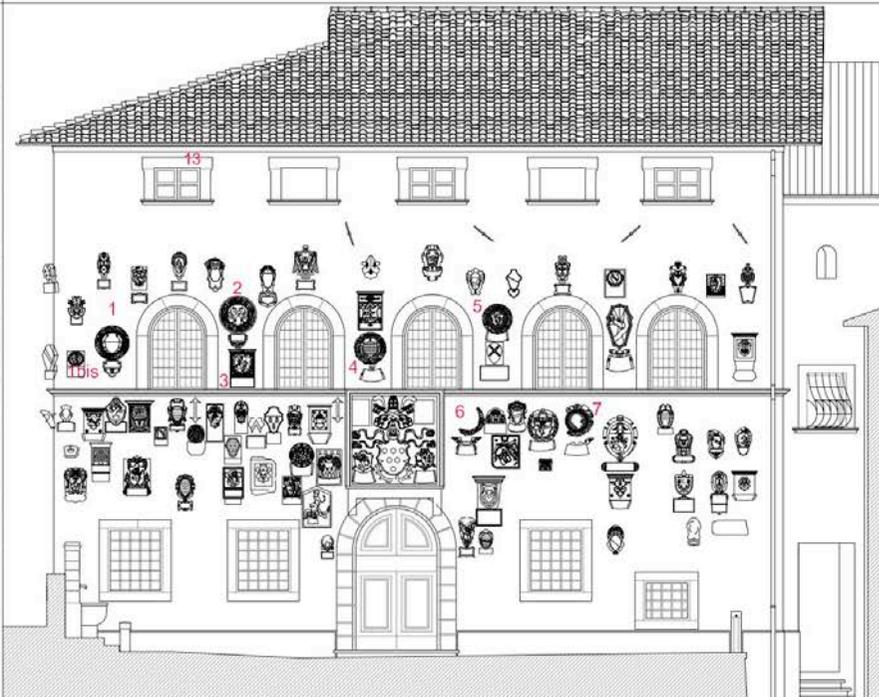
**Analisi del degrado e progetto di restauro e risanamento conservativo degli elementi in terracotta vetriata del fronte di Palazzo dei Capitani**

Il fronte principale del Palazzo dei Capitani è caratterizzato da una moltitudine di stemmi relativi alle diverse casate dei Capitani della Montagna succedutesi nel tempo, realizzati per la maggior parte in pietra serena scolpita ed in piccola parte in terracotta invetriata. In pietra serena sono realizzati anche i cornicioni marcapiano, le fasce di contorno alle finestre ed il bozzato del portone principale. Dello stesso materiale anche la grande specchiatura centrale con l'effigie della famiglia Medici, sormontata dalle chiavi e tiara pontificia.

Come per gli elementi in pietra, il trascorrere del tempo e l'azione dilavante ed erosiva degli agenti atmosferici sono le principali cause del costante e graduale deterioramento delle formelle in terracotta, anch'esse interessate in generale, da numerose ed estese esfoliazioni, fino alla perdita più o meno estesa di materiale, dalla più superficiale pellicola di colore, ad alcuni tratti di modellato, fino ad evidenti e macroscopiche lacune. Come documentato dalle fotografie allegate, allo stato di fatto il degrado può essere limitato al solo strato pittorico, mettendo in evidenza la sottostante struttura in terracotta; fenomeni di disgregazione per infiltrazione di acque meteoriche hanno tuttavia causato gravi fratturazioni, in alcuni casi con copiosa perdita di materiale e quindi di ornato, difficilmente integrabile (vedere ad esempio stemma n.6). In tali casi, nonostante la possibilità di reperire fonti documentabili sulla forma e sul decoro originari del manufatto, è preferibile non ricostruire ma indicare con malta sottosquadro l'impronta originaria.

- Accurata pulitura preliminare a secco per rimuovere il deposito polverulento asportabile, eseguita a mano con pennellini a setole morbide
- Successivo lavaggio con acqua demineralizzata e tamponcini di cotone
- Trattamento biocida con tensioattivo in soluzione acquosa al 5%
- Stuccatura di lesioni e fronti soggetti ad infiltrazioni di acque meteoriche con stucco tipo "Polyfilla" per esterni.
- Ritocchi di sbreccature e scalfiture con colori ad acquerello rispettando le colorazioni originali
- Applicazione di smalto acrilico all'acqua (tipo Ultra Gloss o Golden Porcelain) dato a pennello a più mani

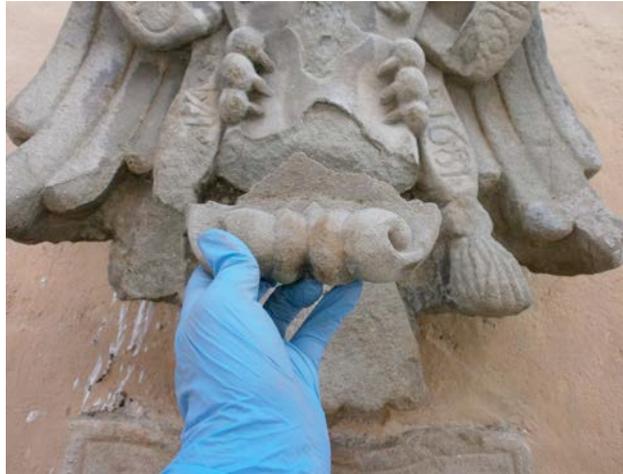
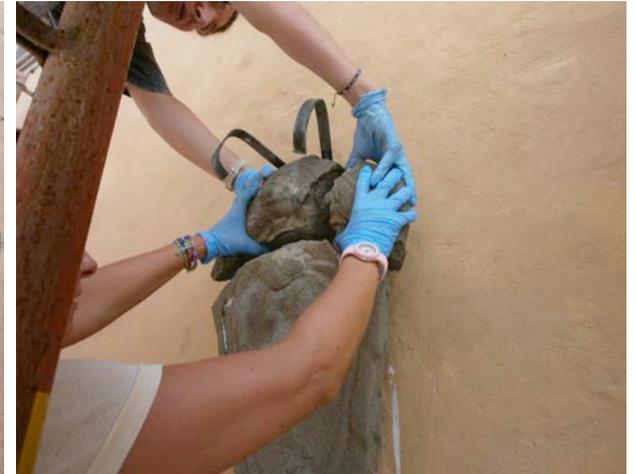
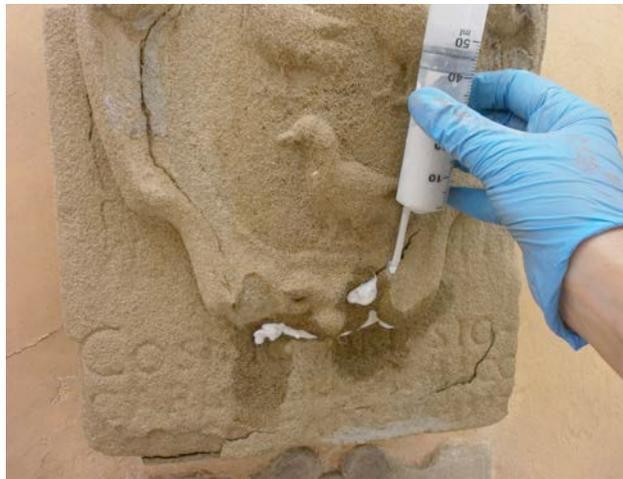
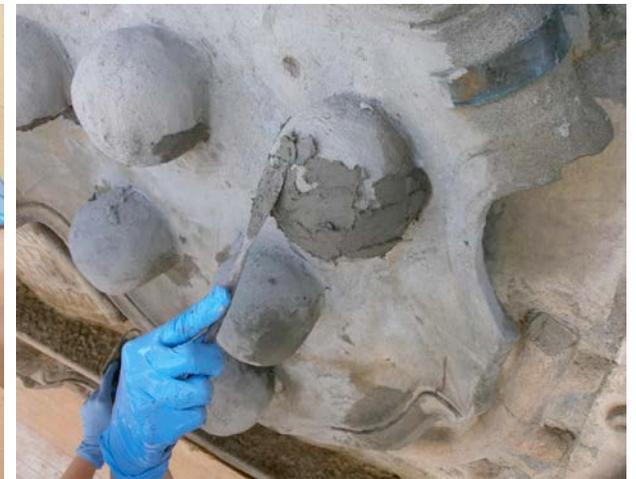
Immagine durante alcune fasi di consolidamento e restauro degli elementi in pietra.

Per gli elementi in pietra arenaria dell'apparato decorativo la metodologia di intervento ha previsto l'esecuzione del ciclo completo del restauro lapideo, comprendente pulitura, applicazione di consolidante, riadesione di frammenti, ricostruzioni, stuccature, verifica degli ancoraggi e relativo trattamento, applicazione di strato protettivo.

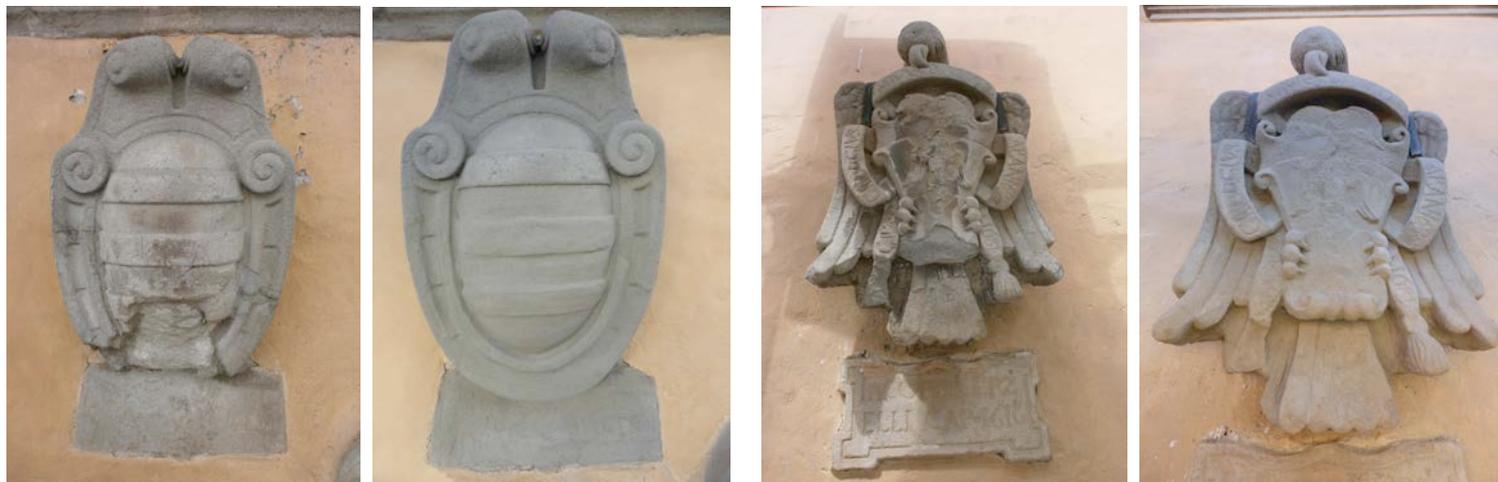
A SN\_Stemma Famiglia Lotti prima e dopo l'intervento – particolarmente degradata risultava la parte inferiore, oggetto di ripresa del modellato. A DS\_Stemma Famiglia Quartesi prima e dopo l'intervento – oltre alle riprese del modellato, è stato riposizionato nella parte inferiore un frammento distaccatosi.

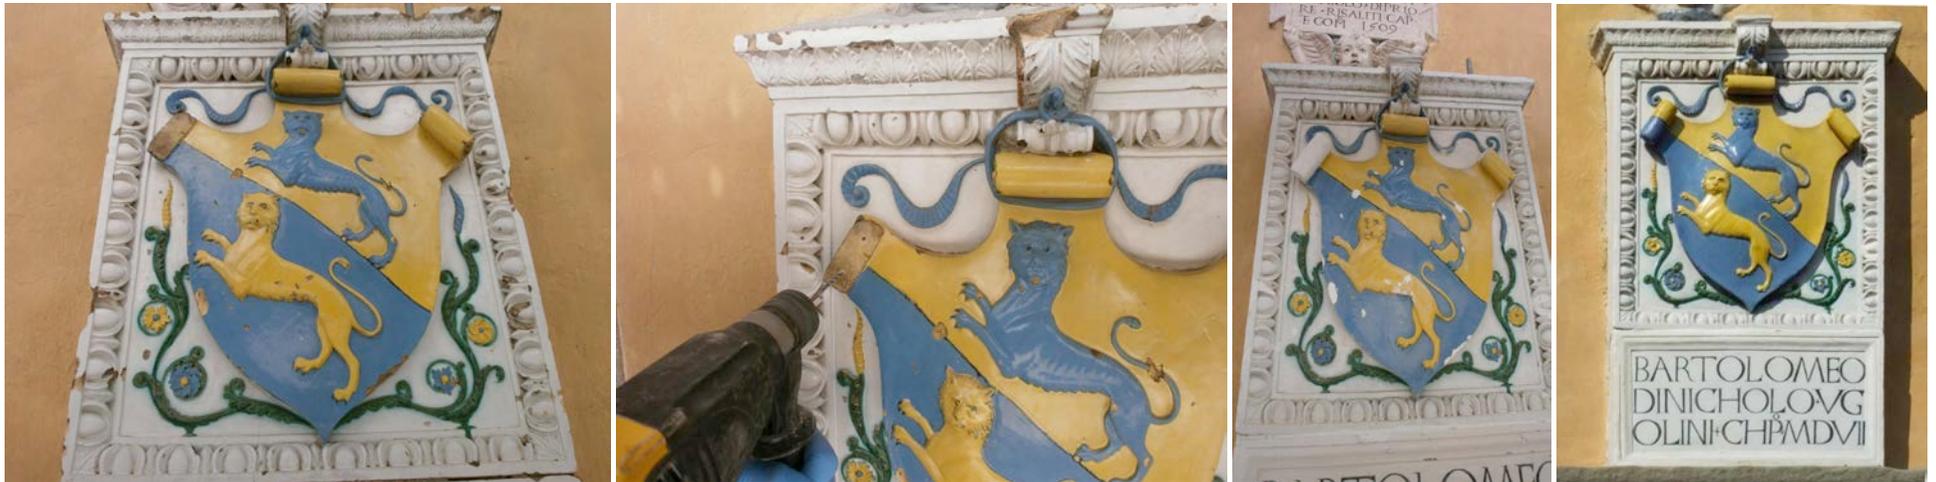
Stemma Famiglia Ugolini durante le fasi dell'intervento di stuccatura di sbreccature e scalfiture, nonché riproposte porzioni mancanti ricostruzione delle parti di ornato.

Durante l'intervento i restauratori hanno proceduto ad una accurata pulitura, lavaggio con acqua demineralizzata, trattamento biocida, stuccatura di sbreccature e scalfiture, nonché riproposte porzioni mancanti, attenendosi a quanto presente, come bozze di elementi in parte ancora esistenti e/o ricostruzioni in base a evidenti e comprovate simmetrie, mediante stucco Polyfilla.

Successivamente tali riprese sono state ritonalizzate con colori ad acquerello rispettando le colorazioni originali e applicazione di smalto acrilico all'acqua (tipo Ultra Gloss o Golden Porcelain) dato a pennello a più mani, a seconda della lucentezza che si vuol ottenere per uniformare la superficie originale del manufatto.

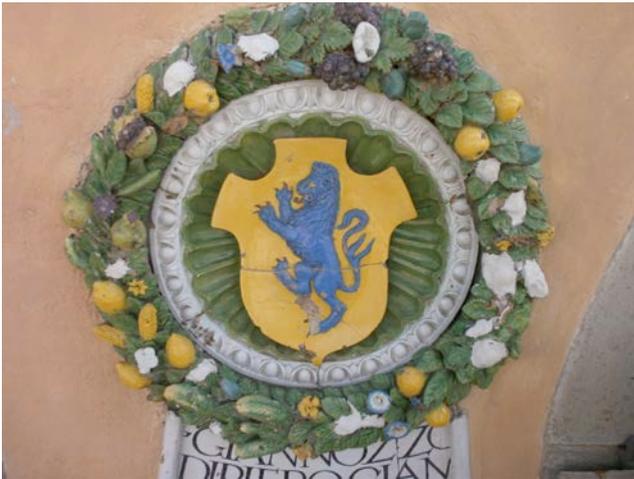
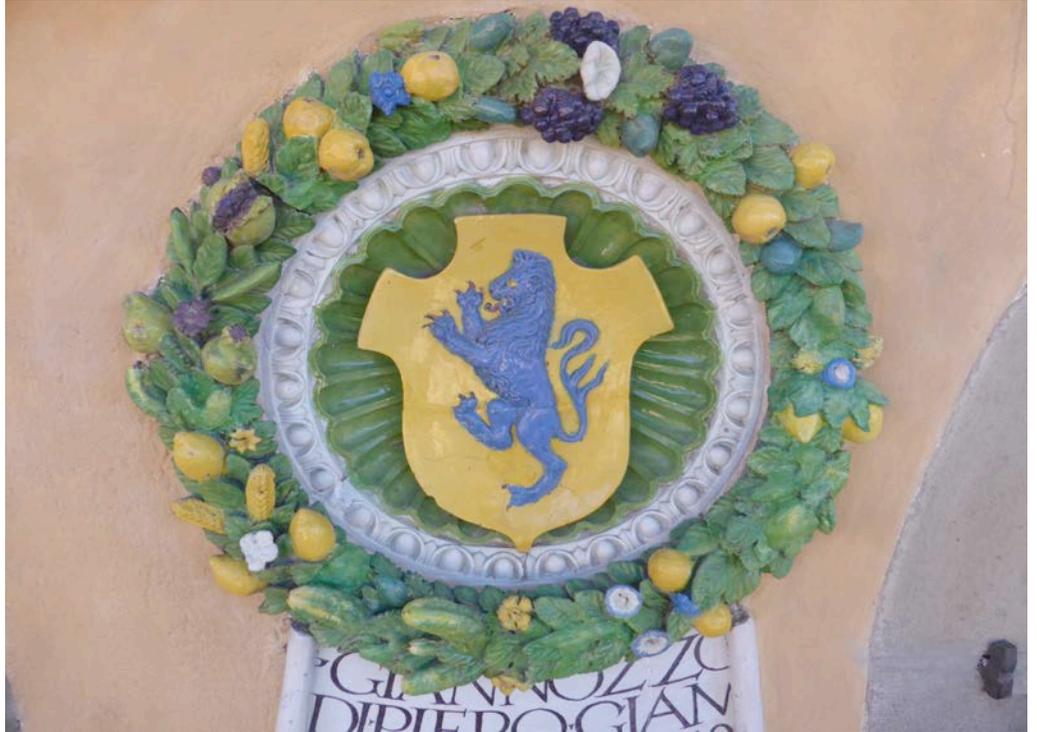
Stemma Famiglia Gianfigliazzi durante le fasi dell'intervento di stuccatura e di ricostruzione delle parti di ornato.
