ORATORIO DEL SS. CROCIFISSO A PISTOIA

Dettagli del restauro alla riscoperta di un gioiello del Settecento

Alessandro Suppressa, Antonella Galli

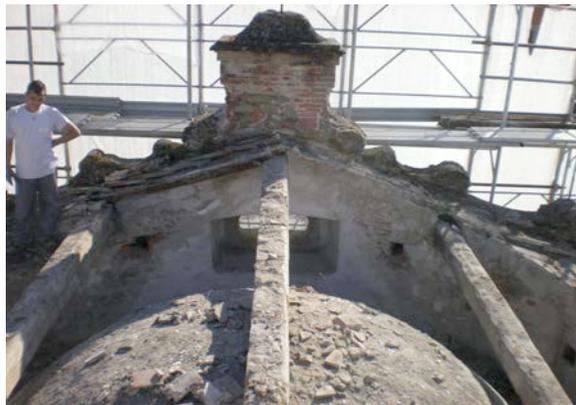
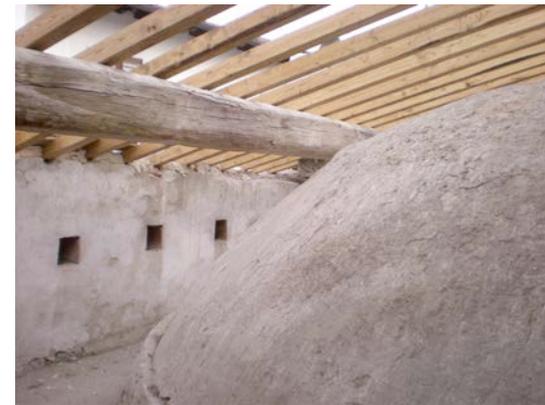
La struttura lignea della copertura si presentava fortemente inflessa e degradata, tale da richiedere un intervento di ripristino, con sostituzione dei correnti. Le travi in essere, non irrimediabilmente aggredite da funghi e/o agenti xilofagi, sono state trattate e consolidate con l'introduzione di cravatte metalliche, mentre agli appoggi, dopo il risanamento della muratura sommitale, sono stati inseriti dei dormienti in legno per evitare il contatto diretto con variazioni igrometriche e per agevolare eventuali scorrimenti dovuti ad eventi sismici.

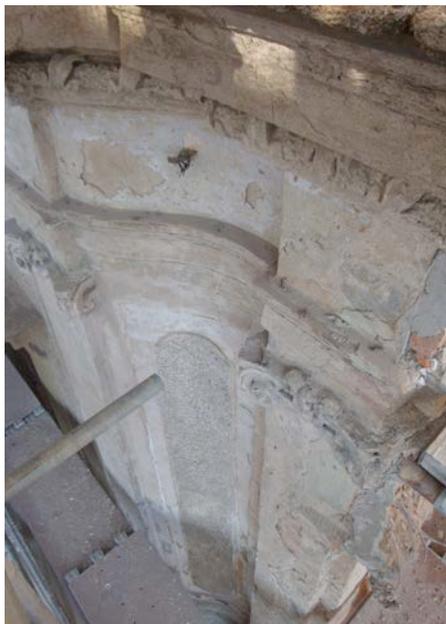
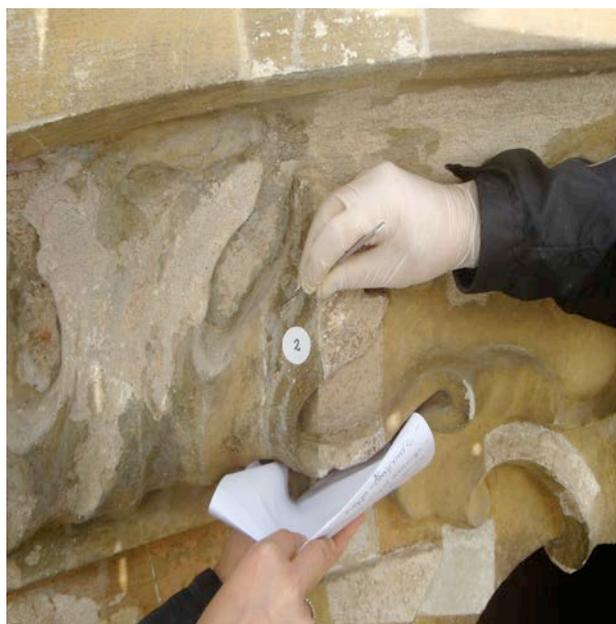
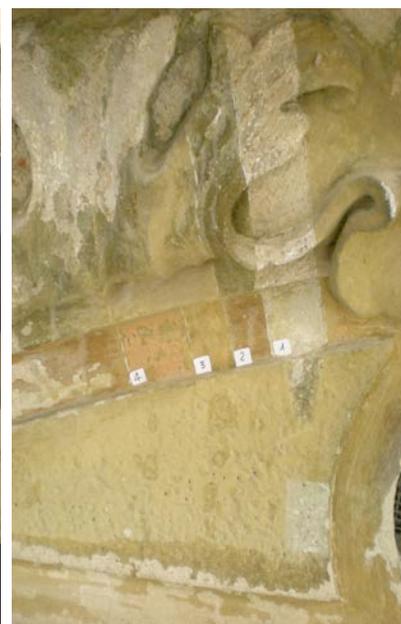
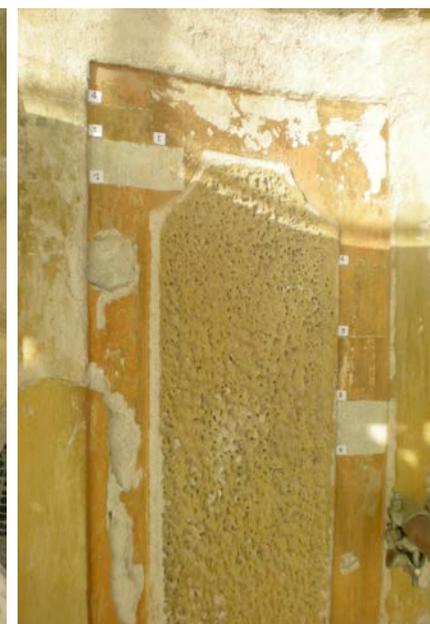
Al contrario di quanto emerso nell'apparato decorativo interno, dove i colori settecenteschi avevano mantenuto nel tempo le loro cromie originali, pur offuscate da uno strato superficiale di deposito incoerente, lo stato di degrado delle coloriture esterne non permetteva un'analisi immediata del percorso subito negli anni. E' stata necessaria una campagna molto accurata di saggi stratigrafici, supportati da analisi di laboratorio, per poter concludere con una tesi attendibile sulla originalità dei colori. Le indagini hanno portato a evidenziare la presenza di coloriture primitive coerenti con l'apparato decorativo e cromatico interno, dove addirittura gli stilizzati tralci floreali scultorei esterni alle finestre dei fronti sud, est ed ovest ricalcavano il disegno interno delle stesse. Una sapiente descialbatura, oltre all'uso discreto di una leggera microsabbatura, hanno messo in luce campiture azzurre nelle tonalità prevalenti nell'interno, oltre a campiture di ocre che poco avevano in comune con i gialli aranciati della rivisitazione ottocentesca. Non avendo tuttavia una precisa definizione degli ocre, è stato deciso di elaborare una coloritura ricca di colori "di terra", come suggerito anche dai registri delle forniture al momento della costruzione del manufatto, in cui sono riportate grandi quantità di "terra d'ombra".

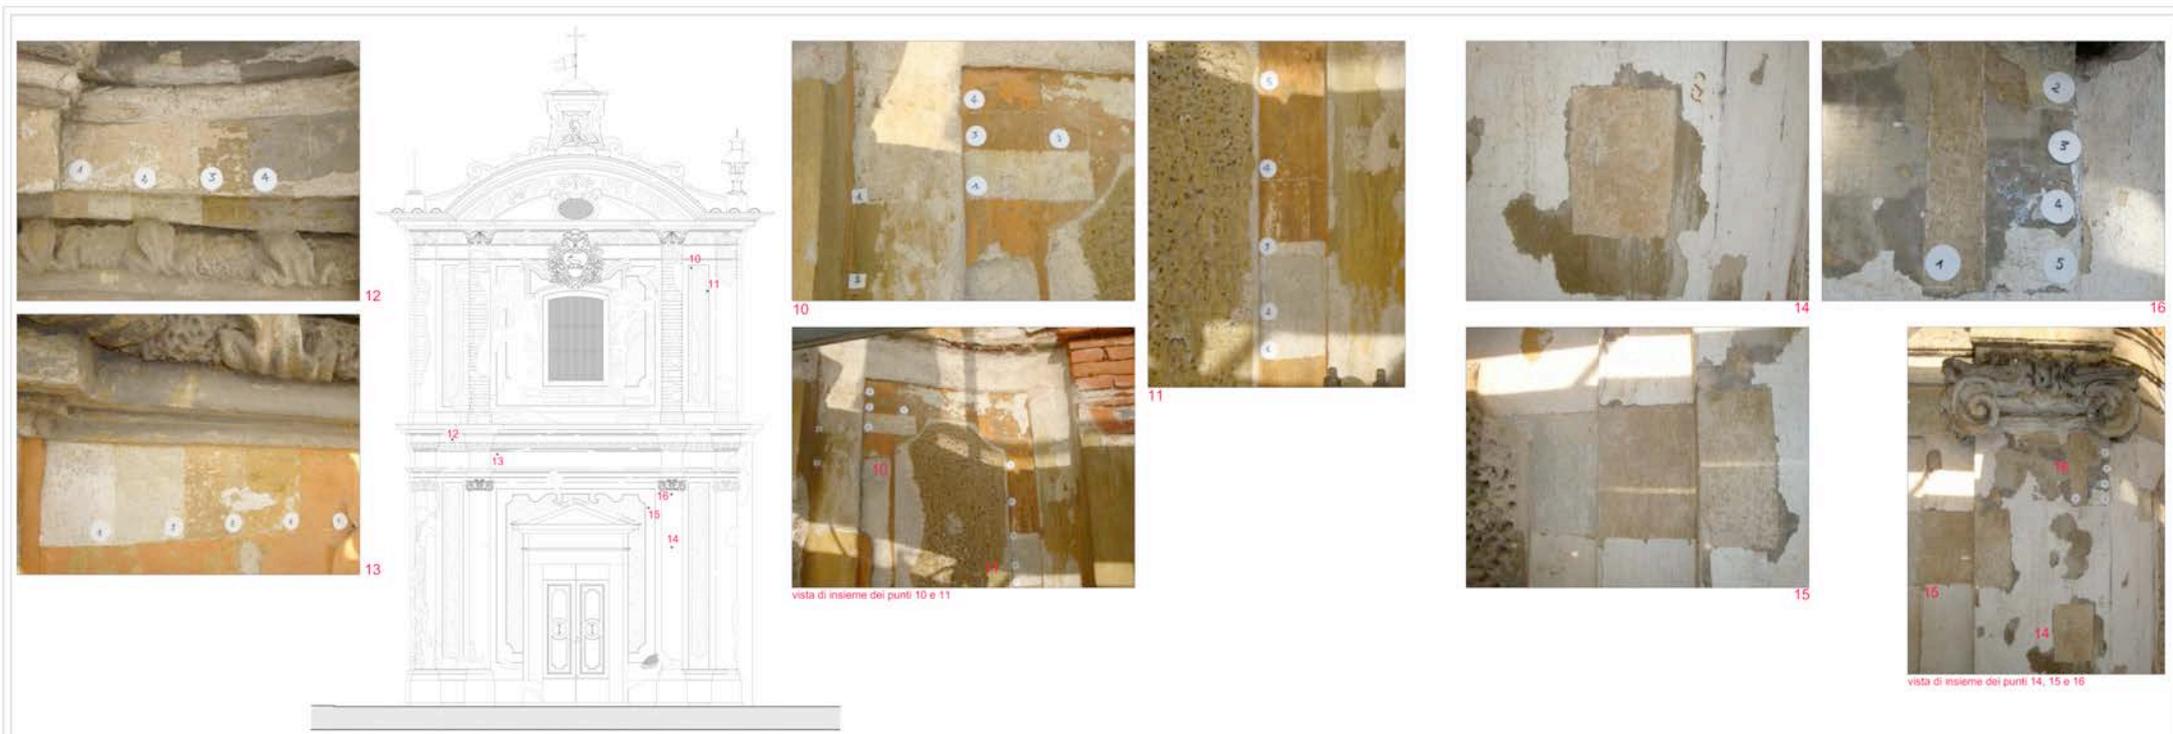
PROGETTO DI RESTAURO E RISANAMENTO CONSERVATIVO DELL'ORATORIO DEL SS. CROCCIFISSO, PISTOIA RILIEVO METRICO FRONTE SUD SCALA 1:50
 STUDIO ASSOCIATO DI ARCHITETTURA GARZELLI E SALLI ARCH. ALESSANDRO SUPPESBA

L'azione dilavante dell'acqua piovana, nonché le sollecitazioni meccaniche degli agenti atmosferici in generale, hanno causato depositi superficiali, disgregazione e distacco degli intonaci, con perdita di materiale, in alcuni casi fino alla erosione della muratura sottostante. Sono ancora visibili gli ornati che hanno contraddistinto la pregevole fattura della facciata ma sono tuttavia numerose le perdite di elementi fondamentali: in particolare il modellato dei cornicioni è in fase di sgretolamento e taluni elementi nella sommità, come i vasi acroteriali (quello di sinistra è inesistente) e il basamento della croce, necessitano di una verifica strutturale per evitare il rischio di caduta.

Particolarmente aggredite risultano le cornici poste a coronamento delle finestre: attualmente è rimasta abbastanza integra la parte superiore delle stesse mentre quella inferiore è del tutto assente; non si distinguono i contorni del frontone della facciata sud, per la marcata erosione, e parte dei fregi presentano lacune. L'addossamento e la successiva rimozione nel tempo di strutture esterne ed estranee al fabbricato hanno causato aggiunte di materiali non idonei, oltre alla rimozione di parti anche considerevoli di muratura, con la formazione di lacune e mancanze. Sul lato ovest, in particolare, dove è ancora visibile l'andamento della copertura di un corpo di fabbrica rimosso e gli alloggi delle relative travi lignee, sono presenti toppe in cemento oltre al rifacimento in materiale a base cementizia di una delle specchiature originariamente in calce bocciardata. Anche la parte inferiore della facciata principale risulta molto degradata con alcune parti ricostruite negli anni passati con malta cementizia e molte porzioni di modellato risultano alterate da processi di disgregazione. La presenza di patine biologiche, infine, completano il quadro deteriorativo dei paramenti esterni.

Per la ricostruzione degli intonaci mancanti è stata utilizzata una malta composta di sabbie eminentemente silicee e carbonatiche, calce aerea e idraulica naturale e pozzolana, con un contenuto di sali idrosolubili estremamente basso ed una elevata traspirabilità al vapore. Nella parte inferiore della parete, poiché a stretto contatto con il terreno, è stato utilizzato un intonaco a base calce da risanamento.

E' stata operata una paziente ricostruzione di tutto il modellato ornamentale di facciata, avendo come riferimento i tratti ancora integri; oltre alla qualità delle malte utilizzate, si è aggiunta l'esperta manualità degli artigiani, con sapienza e controllo delle tecniche appartenenti alla tradizione. L'intero spartito architettonico di facciata è stato esaltato dalla morbidezza del colore naturale della calce per gli ornati decorativi insieme ai toni cromatici delle specchiature murarie, ripristinati con una attenta miscela di pittura a base calce con terre naturali.
