Alessandro  
Suppressa  
Architetto

RASSEGNA  
Progetti di  
Restauro

**SAN GIOVANNI FORCIVITAS 1994**

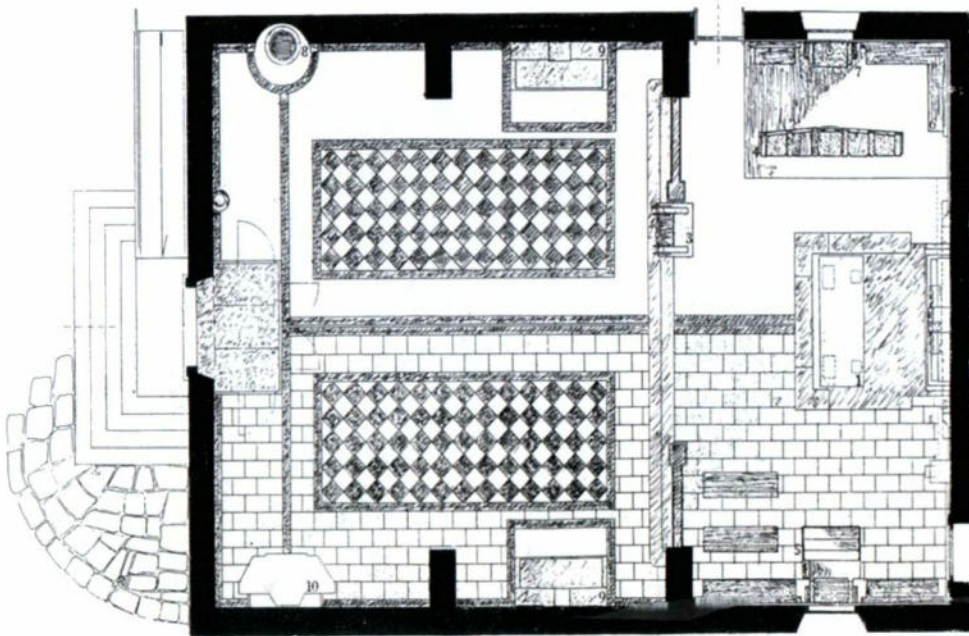
Giunto di dilatazione permanentemente elastico

È stato realizzato un solaio rigido completamente autonomo dalle strutture murarie esistenti e capace al contempo di mantenere inalterato l'equilibrio del sistema statico preesistente.

L'intercapedine risultante tra solaio e sottofondo, di circa 20 cm, è stata opportunamente aerata predisponendo delle prese d'aria all'esterno in due direzioni contrapposte.

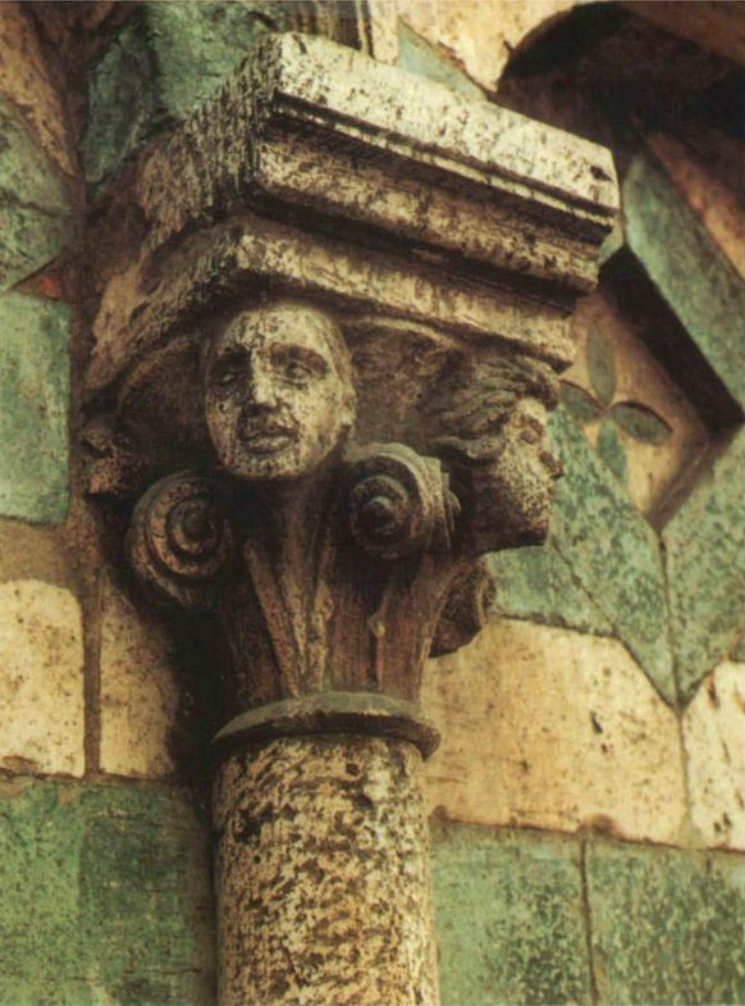
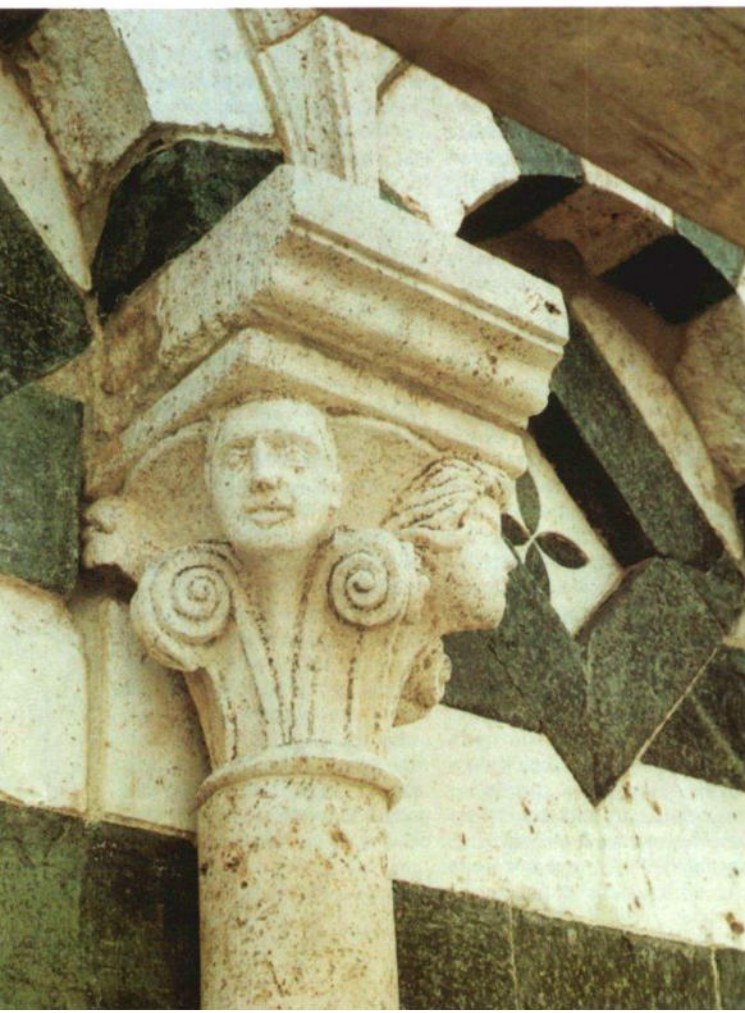
Un particolare problema di conservazione era rappresentato dal grave degrado del "verde di Prato", manifestato da una profonda decoesione del materiale con la conseguente formazione di lamelle incoerenti le quali, sollevandosi, permettevano l'infiltrazione dell'acqua che, gelando, causava a sua volta ulteriori sollevamenti e distacchi.

Un altro preoccupante fenomeno di degrado era rilevabile nelle zone maggiormente interessate dalla formazione di croste nere: queste infatti con il tempo induriscono ed aumentano di spessore, divenendo sempre meno porose e incrementando quindi la diversità di comportamento termico e meccanico con il materiale lapideo; la composizione chimica delle croste, ricca di sostanze catalizzanti e l'ossidazione dell'anidride solforosa, accelerano notevolmente la formazione di acido solforico e solfato di calcio, enormemente dannosi per la pietra.

A sinistra: particolare di un capitello della facciata nord prima e dopo il restauro.

A destra in alto: veduta d'insieme del portale nord, raffigurante l'Ultima Cena, a destra in basso particolare che evidenzia la presenza di policromie.

**Modalità di intervento** - L'intervento di restauro è stato differenziato a seconda del tipo di gravità del degrado. Per il paramento liscio si è proceduto anzitutto alla rimozione degli strati più superficiali di polvere mediante spazzolini e pennelli; per asportare residui più tenaci di sporco sono stati applicati impacchi di una soluzione acquosa al 20% di carbonato di ammonio veicolata in polpa di carta e successivamente è seguito un accurato risciacquo dell'intera superficie; mentre i depositi di guano, una volta ammorbiditi con acqua deionizzata e assottigliati a bisturi, sono stati rimossi con l'azione meccanica di spazzolini. Per eliminare le infestazioni biologiche sono state effettuate applicazioni a pennello di acqua ossigenata a 120 vol., seguite da risciacquo e azione meccanica di bisturi e spazzolini.

Nelle zone maggiormente degradate, in particolar modo quelle in serpentinite, è stato effettuato un consolidamento locale mediante applicazione, sia ad iniezione che a pennello, di silicato di etile o elastomero fluorurato ad una concentrazione del 2-5% in acetone. Per impedire la caduta delle scaglie sollevate si sono riempiti i vuoti creati con un impasto di elastomero fluorurato, al 7-10% in acetone e polimeri inerti di granulometria particolarmente fine. Tutte le fessure e le microfessure sono state sigillate, con impasto di elastomero fluorurato e polveri di pietre e marmi adeguati.

al 2-5% in acetone. Per la rimozione delle croste nere, che sulla superficie di questi elementi si presentavano di notevole spessore e di conseguenza particolarmente tenaci, sono stati effettuati ripetuti impacchi di una soluzione al 20% di carbonato di ammonio veicolata in polpa di carta seguiti da accurato risciacquo. Nelle zone preconsolidate e dove le condizioni del materiale sconsigliavano l'uso di impacco umido, la pulitura è stata eseguita mediante microsabbatrice impiegando ossido di alluminio di granulometria fine.

Le zone maggiormente degradate e che necessitavano di consolidamento, come ad esempio le basi delle colonnine e i capitelli situati nel 1° ordine, sono state trattate con elastomero fluorurato applicato a pennello o ad iniezione. Analogamente alle altre parti è stato applicato un protettivo dalle caratteristiche sopra descritte.

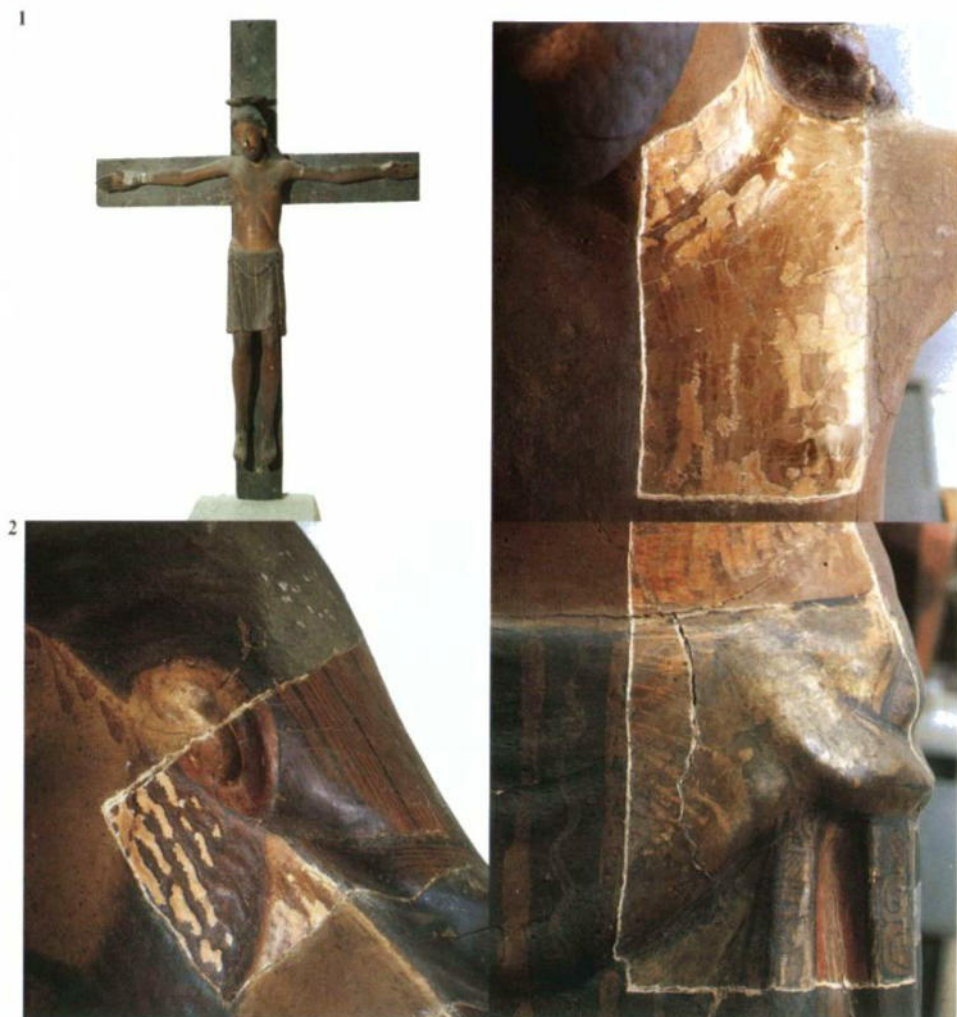
n. 1 Veduta di insieme prima del restauro

La scultura è coperta da tre pellicole di policromie posteriori, costituite ciascuna da uno strato di colore su una preparazione a gesso e colla. Questi strati formano un manto di uno spessore che varia da 0,5 a 2 mm, coprendo la policromia originale in maniera omogenea, ma appiattendone notevolmente il modellato.

È stato eseguito un saggio sul fianco destro per constatare lo stato di conservazione della cromia originale: quella dell'incarnato, molto liscia e coperta da una vernice scurita, ha subito delle raschiature per far meglio aderire la preparazione a gesso e colla del rifacimento più antico. Il perizoma in argento meccato con le risvolte in colore rosso, mostra abrasioni sulle parti sporgenti. Questa situazione è stata verificata da saggi in altri punti

Cristo in croce, scultura lignea policroma del sec. XII, con croce originale - Chiesa di S.Giovanni Forcivitas Pistoia (dimensioni scultura m 1.67 x 1.62)

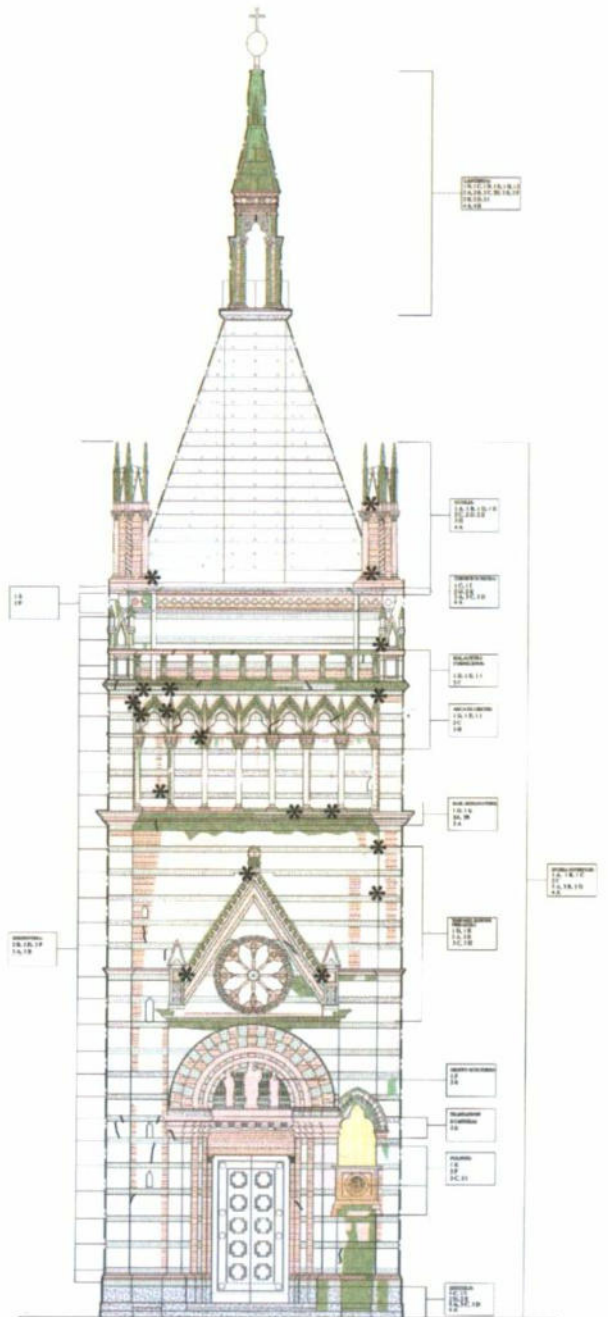
### Disegni di progetto e legenda esplicativa

Mappatura grafica del degrado del paramento lapideo sulla base delle Raccomandazioni NORMAL e indicazione sintetica degli interventi con individuazione delle diverse fasi lavorative (a cura di Giulia Cellie). La mappatura restituisce lo stato di conservazione del monumento prima dell'intervento di restauro, eseguita come operazione preliminare all'operatività restaurativa. Nell'indicazione degli interventi le varie fasi lavorative sono in stretta correlazione con il tipo di degrado.

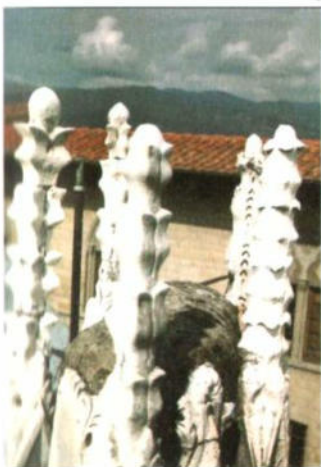
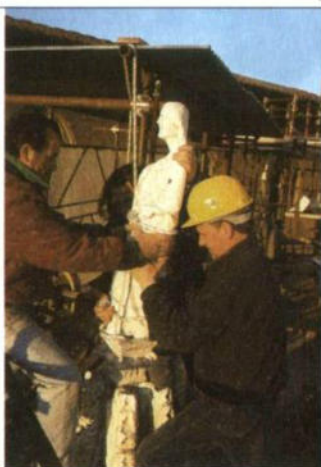
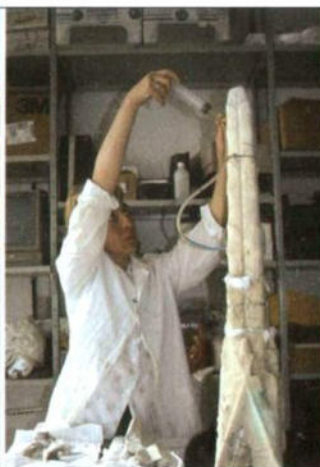
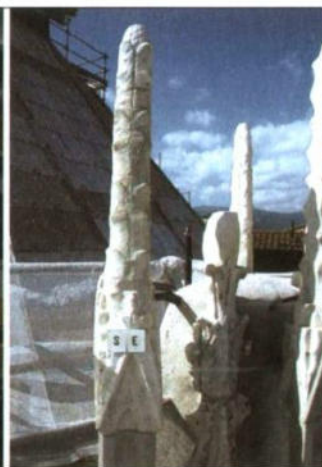
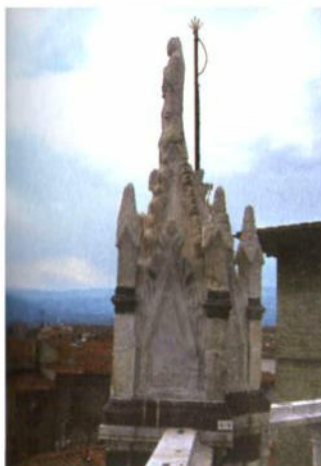
3) Le lastre in arenaria del basamento risultavano molto degradate; dopo il trattamento biocida, sono state rimosse mediante microsabbatura le macchie dovute ad ossidazioni di ferro e piombo e i residui di aggressione biologica.

4) Dopo la pulitura sono stati ricostruiti i giunti con calce, sabbia e polvere di marmo, consolidati i rigonfiamenti con ponti di resina epossidica e iniezione tergaile di malte artificiali ad alta aderenza, piccole parti mancanti sono state integrate. Il consolidamento è stato eseguito con elastomero fluorurato al 2%.

5-6) La quasi totalità delle guglie hanno richiesto interventi di consolidamento con lo smontaggio dei pinnacoli e di alcuni elementi scultorei.

7-8) Per le parti più degradate è seguito il consolidamento in laboratorio: nel pinnacolo sono stati rimossi le staffature e dei perni ossidati con il successivo fissaggio mediante iniezioni di resina epossidica di nuovi perni in acciaio inox in modo da consentire il ricollocamento.

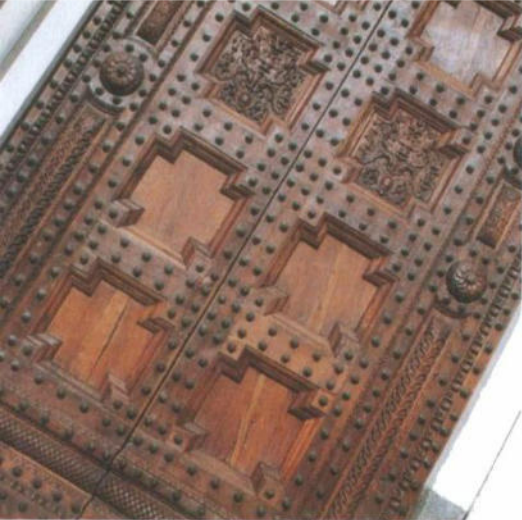
12) Portone principale del 1523 in stile manieristico a restauro concluso.

Il prezioso portone composto da un assito di legno (gattiche e pino), connesso con perni per l'interno con la parte esterna in noce, presentava il decadimento e la completa ossidatura della vernice preesistente (olio di lino cotto mescolato a coppale), la presenza di lacune e profonde fessurazioni, la mancanza di alcune borchie in bronzo (alcuni seppure di identica fattura sono in ferro) e diversificate reintegrazioni prodotte nel tempo. L'intervento ha previsto: la rimozione dei precedenti trattamenti mediante ripetute applicazioni di solventi estrattori per recuperare la cromia naturale del legno; stuccature con Araldite pigmentata (resina epossidica resistente per l'esterno) e trattamento antitarlo con Kilamon combi b; alcune reintegrazioni mai eseguite sono state rimosse e ripristinate con materiale analogo all'originale. La verniciatura è stata eseguita con l'intero ciclo ad impregnanti oleo-resinoso pigmentato e naturale con ritocchi su stuccature e reintegrazioni con resine mescolate a terre; infine la finitura e la ceratura applicata con due mani.

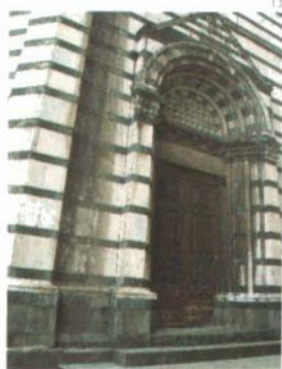
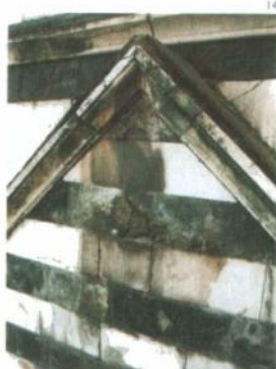
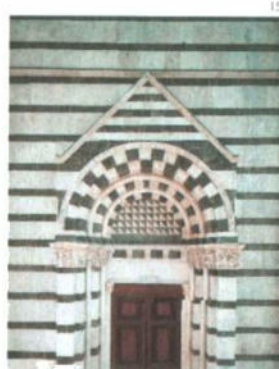
13) È visibile lo stato di degrado del paramento lapideo prima dell'intervento, caratterizzato dalla presenza di patine biologiche, depositi superficiali ed incrostazioni.  
14) I ricorsi di serpentino erano interessati da scagliature e sbollature riconducibili anche ai trattamenti applicati nel tempo.  
15) Vista del portale nord a restauro concluso.

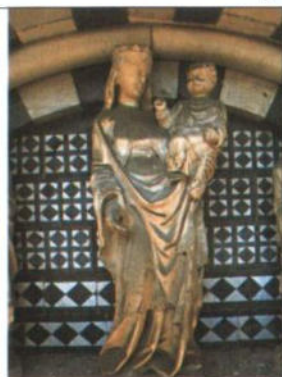
16) La Madonna con il Bambino: oltre ai depositi superficiali risulta evidente l'alterazione superficiale dovuta ai trattamenti eseguiti con resina acrilica. Per la rimozione dei depositi si sono applicate resine a scambio ionico con effetto solfatante.

17) Portale principale: oltre alla rimozione dei depositi superficiali si sono ricostruite le parti mancanti (pinnacolo di destra), mentre con stucco epossidico addizionato con polveri di pietra (templum) dei frammenti tesi alla conservazione e all'integrità di insieme.

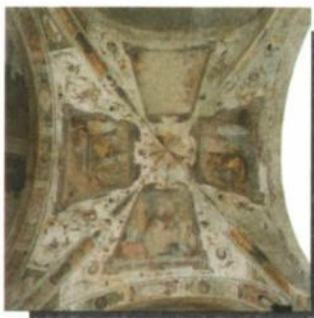
1

1. La zona del portico nella quale sono stati ricollocati gli affreschi iacopei eseguiti nel 1582 dai pittori fiorentini Giovan Battista Naldini e Giovanni di Bastiano Balducci; per quanto riguarda le pitture staccate, la procedura di restauro eseguita in laboratorio ha previsto l'iniziale pulitura della superficie dallo strato considerevole di polvere di deposito, dalle piccole muffe formatesi dal deterioramento dei residui di colla nei lunghi anni di permanenza nei depositi e dai vecchi ritocchi mediante impacco di carbonato d'ammonio e carta giapponese.

L'integrazione pittorica è stata successivamente eseguita attraverso un'accurata campitura sottotono delle innumerevoli lacune del colore che, peraltro, si presentava già molto consunto al momento dei precedenti interventi di restauro.

Ultimato l'intervento di integrazione pittorica si è proceduto al ricollocamento nella sede originaria dei dipinti. Livellato il supporto murario, i telai in masonite sono stati ancorati con viti di ottone, previo inserimento, in opportuni fori di-

mensionati, di tasselli ad espansione. A conclusione di questa operazione di ancoraggio, si è passati alla stuccatura del perimetro dell'affresco e delle viti di fissaggio, al fine di ottenere un effetto di continuità tra la pittura e l'originario supporto.

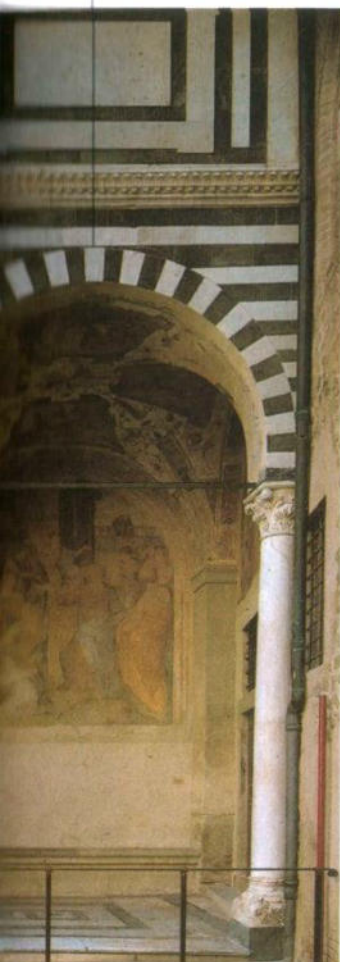
2

2. Lo stato di conservazione iniziale delle pitture sulla volta risentiva pesantemente delle infiltrazioni di umidità, che in passato avevano copiosamente investito gli intonaci. Questa situazione aveva prodotto nel tempo i presupposti per la formazione di solfati, che hanno lentamente aggredito l'arriccio e, successivamente, l'intonaco e il dipinto trasformando la calce in gesso. Le malte sono così andate indebolendosi, dando luogo ai primi sollevamenti del pigmento fino alla caduta della malta, tanto

A seguito della visione ravvicinata consentita dal ponteggio, il degrado è risultato ben più grave rispetto alle prime valutazioni. I sollevamenti di colore, infatti, interessavano tutte le superfici dipinte e le pitture a grottesche, con ampie zone di rifacimento delle scene e dei fondi, si presentavano particolarmente rimaneggiate. Il film pittorico degli affreschi era ampiamente imbevuto di resina acrilica, utilizzata in un precedente restauro, nel tentativo di arginare le cadute di colore che, invece, avevano continuato ad estendersi.

3. L'intervento di restauro si è concentrato inizialmente sulla rimozione dei vecchi fissativi induriti dai sali, che impedivano una corretta pulitura. Tale operazione ha permesso di selezionare le zone originali e quelle integrate e, inoltre, di riscontrare che nelle specchiature antiche le parti dipinte erano di piccole dimensioni, mentre le integrazioni non originali risultavano ampie e compromesse dal deterioramento della malta. Si è quindi reso necessario rasare l'intonaco privo di consistenza e, sotto di esso, è affiorata la partitura degli spazi eseguita con corde rosse battute sull'arriccio, operazione preliminare consueta per la stesura dell'affresco.

Ultimata la pulitura, è stato necessario consolidare l'intonaco dipinto facendolo riaderire all'arriccio con iniezioni a bassa pressione di composto fluido a base di calce e acqua deionizzata. Conclusa questa fase, protrattasi per vari giorni al fine di non inumidire troppo gli intonaci, si è provveduto a stendere l'impacco di bario, secondo percentuali dettate dai risultati delle analisi chimiche (eseguite preventivamente su campioni di colore prelevati dalle zone interessate). Questa operazione aveva il duplice scopo di inibire i sali solfati presenti nell'intonaco e di consolidare le parti solfatate, riportandole all'iniziale consistenza e struttura chimica.

Ultima operazione è stata la reintegrazione pittorica che, a seguito di un'attenta valutazione, è stata effettuata nel modo seguente: sulle parti più antiche della volta, si è attuata una ricostruzione "a neutro intonato" delle partiture, così come emergeva dai frammenti originali; per quanto riguarda la zona cinquecentesca, si è ricercata una reintegrazione sottotono delle cadute di colore ed un raccordo delle zone non originali tramite velatura.

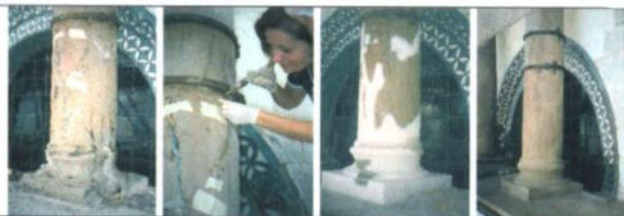
5

5. I fusti delle colonne risultavano segnati da ampie fessurazioni con fenomeni di sollevamento dello stato superficiale: dopo un accurato preconsolidamento con silicato di etile, in modo da fissare le parti a rischio di distacco, e la pulitura sono state rimosse le vecchie stuccature di mastice con vibroincisore. Il consolidamento è consistito nell'esecuzione di spillature mediante inserimento di barre filettate in acciaio inox fissate con resina; le cavità dovute ai sollevamenti sono state riempite, fino a completo assorbimento, con iniezioni di resina epossidica, previa sigillatura di forature o fessurazioni con lattice di gomma trasparente, rimosso ad operazione conclusa. terminate le operazioni di consolidamento, sono state eseguite le stuccature e la ricostruzione di lacune e di parti del modellato dei capitelli e delle mensole con reiserimento mediante impermeature di parti a rischio di distacco. Restituita un'integrità formale e strutturale della colonna è stata eseguita la patinatura con polvere di pietra fino al raggiungimento di una cromia similare a quella esistente.

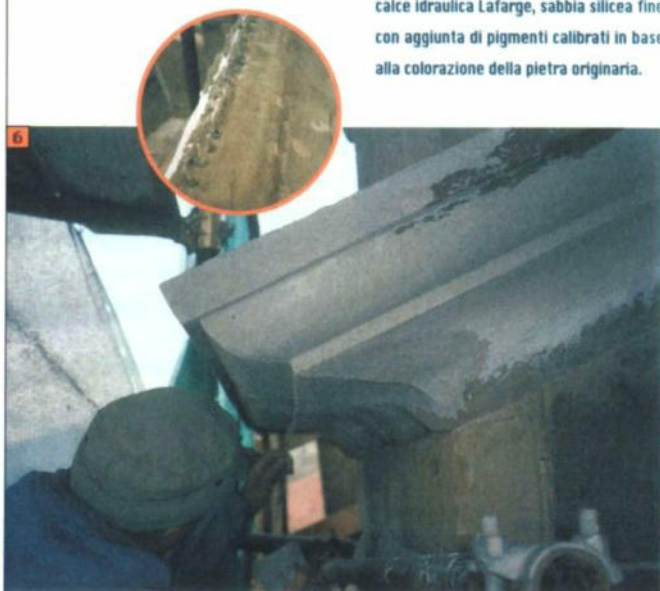
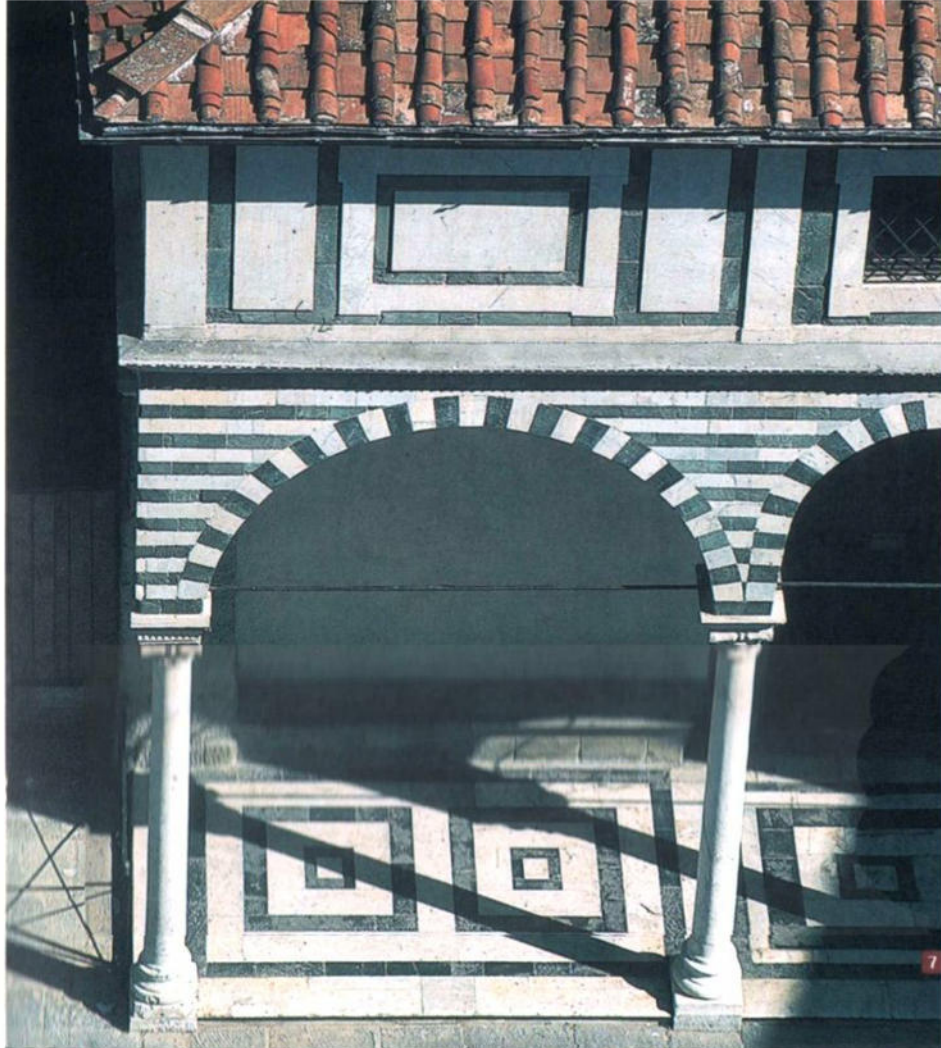
7. Paramento bicromo in corrispondenza del primo ordine di colonne dopo l'intervento di restauro.

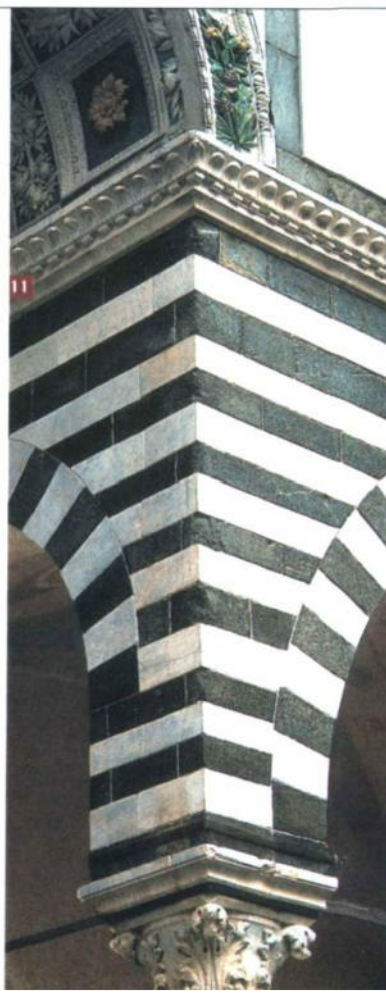
11

11. Particolare del portico dopo l'intervento di restauro: il disegno geometrico a semplici specchiature di varia dimensione ben si adatta alla composta ma sostanzialmente unitaria struttura decorativa del loggiato.

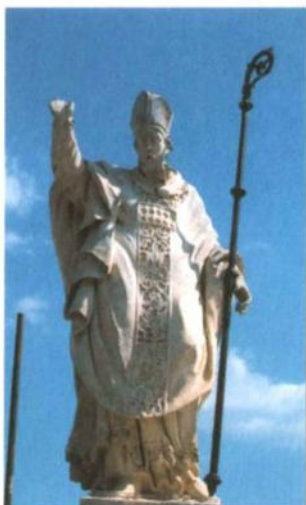
12. La statua in marmo bianco di S. Zeno, posta sul lato sinistro del frontone, a restauro ultimato: la particolare ubicazione la espone, senza alcun grado di protezione, ad una costante azione degli agenti atmosferici. Dopo l'intero ciclo restaurativo è stata eseguita la protezione finale a base di silossani. Particolarmente degradata risultava la base di appoggio della statua che, opportunamente ricostruita e consolidata, è stata interessata anche dal rinforzo degli ancoraggi in ferro posizionati sul retro.

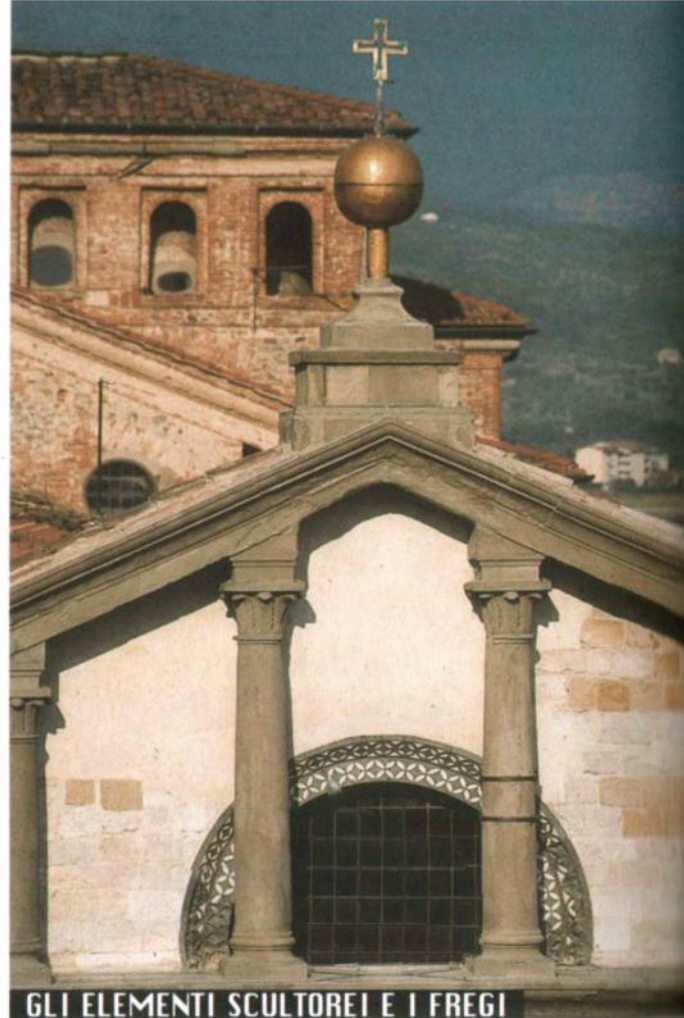
13 (sopra). Particolare della parte centrale del frontone: effetto complessivo della reintegrazione del paramento murario, del consolidamento degli elementi in arenaria e la restituzione della bicromia alla decorazione intarsiata dell'occhio.

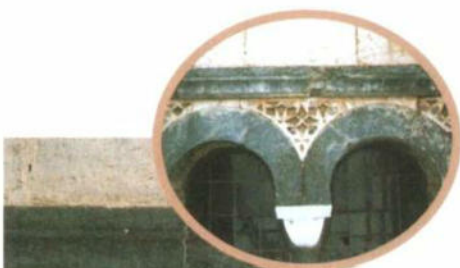
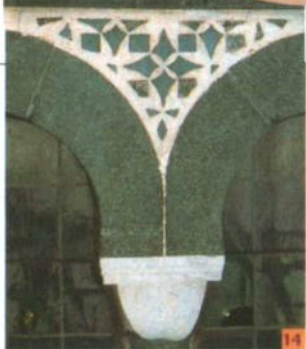
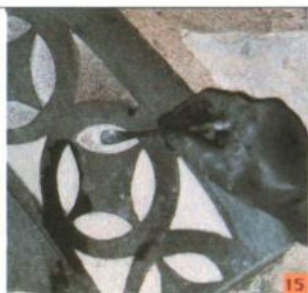
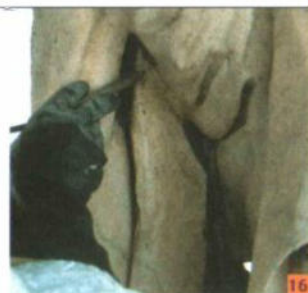
14. La bifora del secondo ordine: le strutture dell'originaria configurazione della facciata, oltre che parzialmente nascoste dalla partitura ottocentesca delle loggette cieche, presentavano un tono dimesso sia a causa del degrado, sia per la perdita della bicromia che sottolineava la preziosità creativa dell'intarsio. Al seguito della pulitura accurata e grazie ad interventi puntuali di consolidamento e tassellatura delle riquadrature, sono stati eseguiti i reintegri degli intarsi mancanti e lesionati

mediante l'utilizzo di malte a base di calce, polvere di materiale lapideo (marmo bianco e serpentino) e resina epossidica.

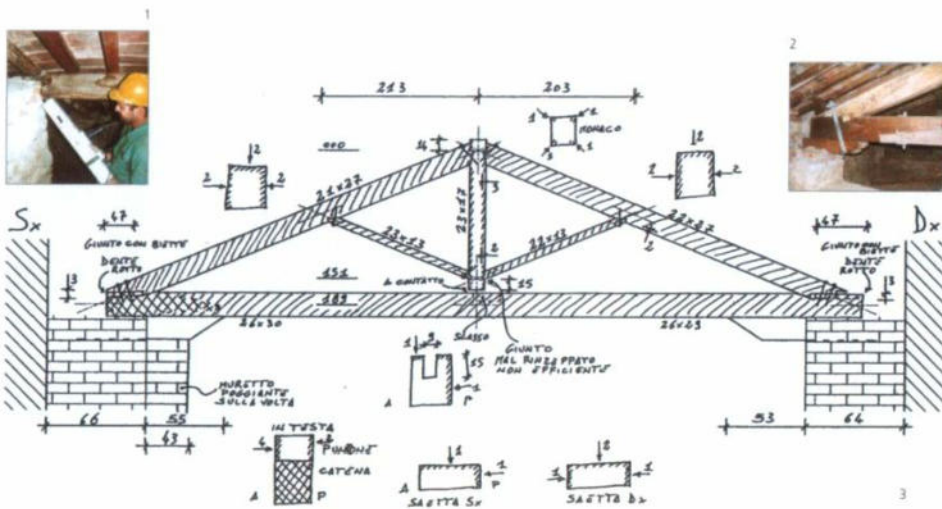
1. Veduta della fase di indagine sulle strutture lignee mediante "resistograph". 2. Ricostruzione della testata della capriata. 3. Indagine diagnostica sulle capriate lignee: esempio di restituzione grafica dei rilievi e dei risultati

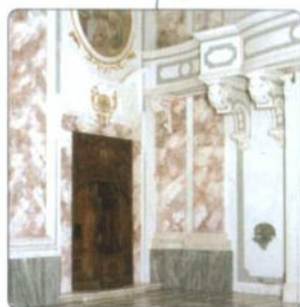
11. Dettaglio dei finti marmi restaurati e re-integrati.

> **L'intervento.** Rimossi i pannelli di marmo, per aprire all'umidità di risalita una strada più agevole e meno dannosa, i basamenti delle paraste sono stati ripristinati ad intonaco e trattati a stucco a finto bardiglio come in antico, usando colori per affresco diluiti in acqua e latte di calce con minime % di fissativo. La fermatura e il fissaggio del colore si sono effettuate con microiniezioni e tamponcini e con successiva stiratura con rullino morbido su carta riso. Il consolidamento degli intonaci si è eseguito con iniezioni (a rifiuto) di resine consolidanti, mentre il ripristino cromatico del finto "broccatello" è stato effettuato con colori ad acquerello su una campionatura di tonalità e tinte identica alle preesistenti.

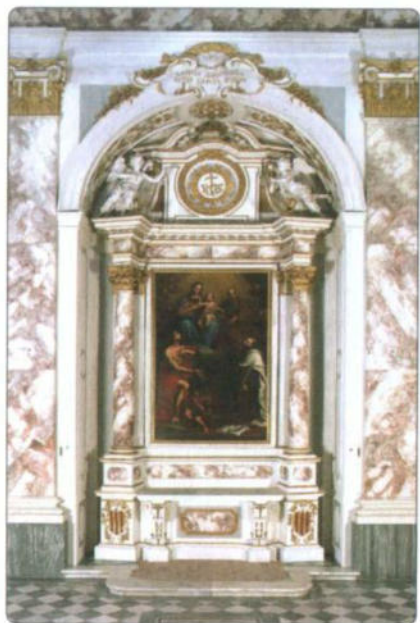
Lo stato di conservazione era gravissimo: uno di essi, quasi completamente compromesso nella sua struttura originale, era stato sommariamente ricostruito in cemento, mentre gli altri erano talmente degradati da costituire anche un problema teorico sul tipo di ripristino da affrontare. Nel contesto di un corretto restauro e della giusta lettura estetica e funzionale del manufatto, si è deciso di ricostruire l'altare mancante e di integrare tutte le lacune presenti sugli altri, sia per le parti plastiche che per quelle cromatiche, prendendo quale modello i lacerti e le strutture ancora esistenti.

Il rifacimento è stato eseguito a mano con l'uso di "modine" ove richiesto dalla precisa modularità delle parti da ricostruire. In generale è stata usata la "terra calce tradizione" e per i particolari minuti si è usata la polifilla. Le riprese e le ricostruzioni cromatiche sono state eseguite con acquerelli, acqua e latte di calce, le dorature ad oro fino secondo il metodo già seguito per le parti sovrastanti. I marmi dei gradini sono stati lavati e puliti manualmente e liberati meccanicamente dalle malte cementizie che parzialmente li ricoprivano, le macchie di ruggine eliminate con un trattamento a base di sodio iposolfito, perossido di idrogeno e acido tartarico, le macchie grasse rimosse con l'applicazione di impacchi di ammonio carbonato, le mancanze tassellate con marmo antico della stessa qualità. I gradini sono stati in fine patinati e protetti con un trattamento a cera.

A lato: l'altare della famiglia De' Rossi dopo il restauro (con la tela del Marchesini ricollocata).

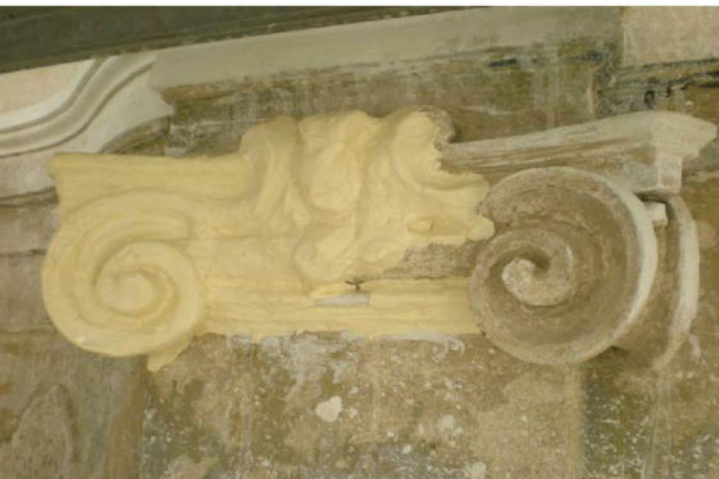
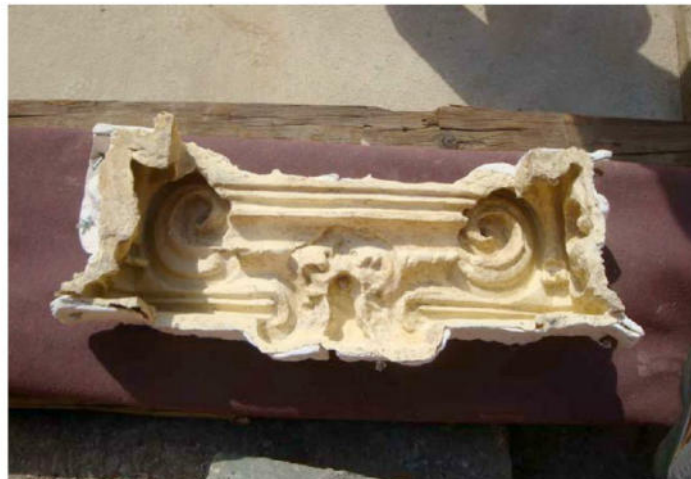
### RESTAURO ED INTEGRAZIONE DEGLI INTONACI E DELL'ORNATO. I CALCHI

L'azione dilavante dell'acqua piovana, nonché le sollecitazioni meccaniche degli agenti atmosferici in generale, hanno causato depositi superficiali, disgregazione e distacco degli intonaci, con perdita di materiale, in alcuni casi fino alla erosione della muratura sottostante. Sono ancora visibili gli ornati che hanno contraddistinto la pregevole fattura della facciata ma sono tuttavia numerose le perdite di elementi fondamentali: in particolare il modellato dei cornicioni è in fase di sgretolamento e taluni elementi nella sommità, come i vasi acroteriali (quello di sinistra è inesistente) e il basamento della croce, necessitano di una verifica strutturale per evitare il rischio di caduta.

Per la ricostruzione degli intonaci mancanti è stata utilizzata una malta composta di sabbie eminentemente silicee e carbonatiche, calce aerea e idraulica naturale e pozzolana, con un contenuto di sali idrosolubili estremamente basso ed una elevata traspirabilità al vapore. Nella parte inferiore della parete, poiché a stretto contatto con il terreno, è stato utilizzato un intonaco a base calce da risanamento.

È stata operata una paziente ricostruzione di tutto il modellato ornamentale di facciata, avendo come riferimento i tratti ancora integri; oltre alla qualità delle malte utilizzate, si è aggiunta l'esperta manualità degli artigiani, con sapienza e controllo delle tecniche appartenenti alla tradizione. L'intero spartito architettonico di facciata è stato esaltato dalla morbidezza del colore naturale della calce per gli ornati decorativi insieme ai toni cromatici delle specchiature murarie, ripristinati con una attenta miscela di pittura a base calce con terre naturali.

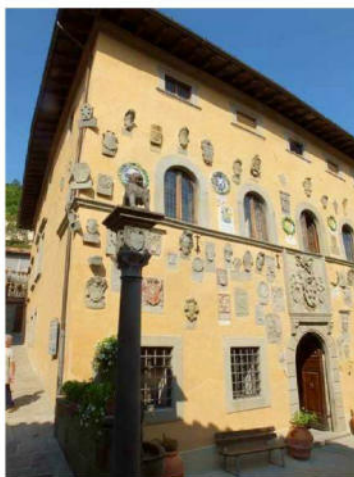
Fronte del Palazzo dopo i lavori.

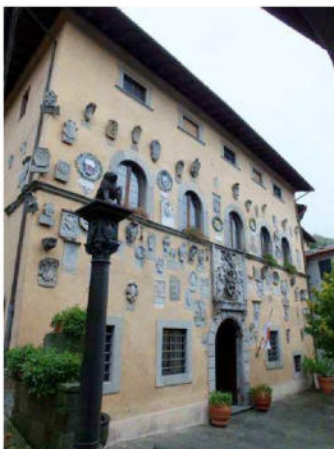
Fronte del Palazzo prima dei lavori.

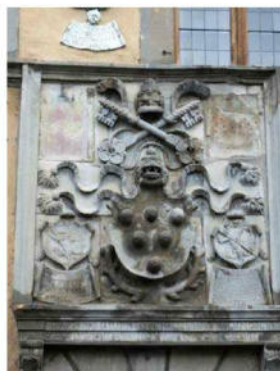
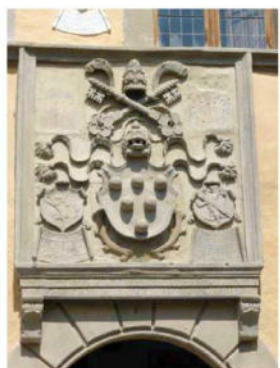
Stemma Famiglia Medici prima e dopo l'intervento.

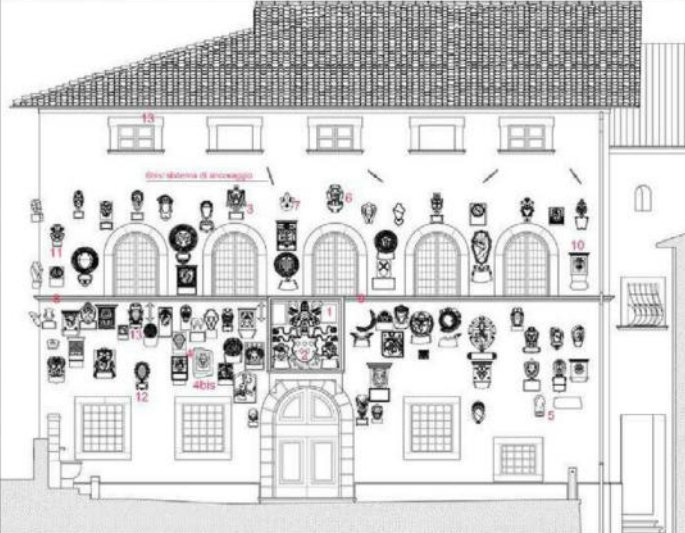
TAV. D/1 ELEMENTI LAPIDEI PALAZZO DEI CAPITANI: ANALISI DEL DEGRADO - SCALA 1:100

Il trascorrere del tempo e l'azione dilavante ed erosiva delle condizioni meteorologiche hanno causato un costante e graduale deterioramento caratterizzato, in generale, da numerose ed estese esfoliazioni, fino al sollevamento ed al distacco di uno o più strati sottili superficiali di materiale, con la perdita di alcuni tratti di modellato e molteplici mancanze e avvallamenti consistenti, favorendo infiltrazioni di acqua. Questo ha portato alla diminuzione di coesione e adesione tra i componenti strutturali, con aumento della porosità ed un peggioramento delle caratteristiche moccinole originali, la formazione di fessurazioni con superfici di discontinuità del materiale con distacco macroscopico delle sue parti e lo spostamento più o meno evidente di parti adiacenti (fratturazione).

In seguito a quanto esposto in precedenza è stata elaborata una procedura di intervento da applicare nel complesso o solo in parte, in relazione al grado di degrado, sintetizzabile nei punti seguenti:

- Pulitura per la rimozione del particolato atmosferico fino all'utilizzo di impecchi di carbonato di ammonio per le croste nere più tonaci
- Applicazione di consolidante nella concentrazione necessaria
- Riadesione di scaglie e frammenti di peso e dimensioni limitate con l'impiego di resine epossidiche fino all'uso di barre in acciaio inox per porzioni di massa più consistenti
- Eventuali ricostruzioni di tratti mancanti di cornici e modanature, ove necessario, per favorire l'unità di lettura dell'opera
- Stuccatura delle lesioni
- Verifica degli ancoraggi e trattamento degli elementi in ferro
- Applicazione di strato protettivo

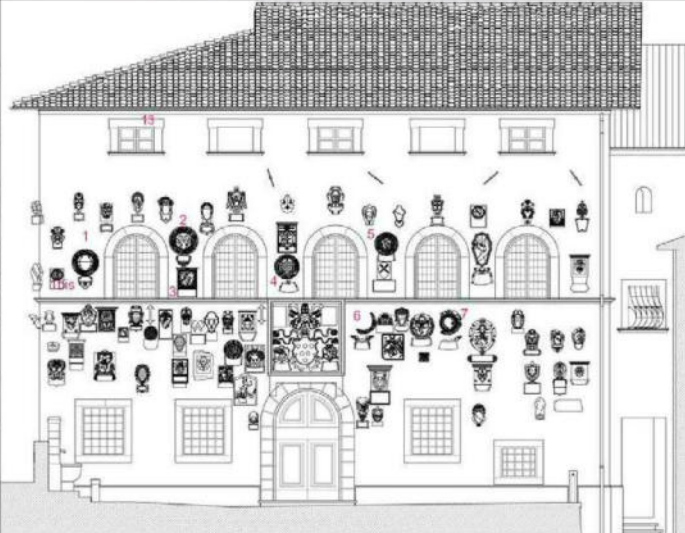
TAV. D/2 TERRACOTTA INVETRIATA PALAZZO DEI CAPITANI: ANALISI DEL DEGRADO - SCALA 1:100

Come per gli elementi in pietra, il trascorrere del tempo e l'azione dilavante ed erosiva degli agenti atmosferici sono le principali cause del costante e graduale deterioramento delle forme in terracotta, anch'esse interessate in generale, da numerose ed estese esfoliazioni, fino alla perdita più o meno estesa di materiale, dalla più superficiale pellicola di colore, ad alcuni tratti di modellato, fino ad evidenti e macroscopiche lacune. Come documentato dalle fotografie allegate, allo stato di fatto il degrado può essere limitato al solo strato pittorico, mettendo in evidenza la sostanziale struttura in terracotta; fenomeni di disgregazione per infiltrazione di acque meteoriche hanno tuttavia causato gravi fratturazioni, in alcuni casi con copiosa perdita di materiale e quindi di ornato, difficilmente integrabile (vedere ad esempio stemma n.6). In tali casi, nonostante la possibilità di reperire fonti documentabili sulla forma e sul decoro originali del manufatto, è preferibile non ricostruire ma indicare con malta sottocoloro l'impronta originaria.

In seguito a quanto esposto in precedenza è stata elaborata una procedura di intervento da applicare nel complesso o solo in parte, in relazione al tipo di degrado, sintetizzabile nei punti seguenti:

- Accurata pulizia preliminare a secco per rimuovere il deposito polveroso asportabile, eseguito a mano con pennelli a setole morbide
- Successivo lavaggio con acqua demineralizzata e tarceocidi di cotone
- Trattamento bicocca con biossido in soluzione acquosa al 3%
- Stuccatura di lesioni e fori soggetti ad infiltrazioni di acque meteoriche con stucco tipo "Polyfill" per esterni
- Ritocchi di stuccatura e scalfiture con colori ad acquerello rispettando le colorazioni originali
- Applicazione di smalto acrilico all'acqua (tipo Ultra Gloss o Gelcoat Porcelain) dato a pennello a più mani

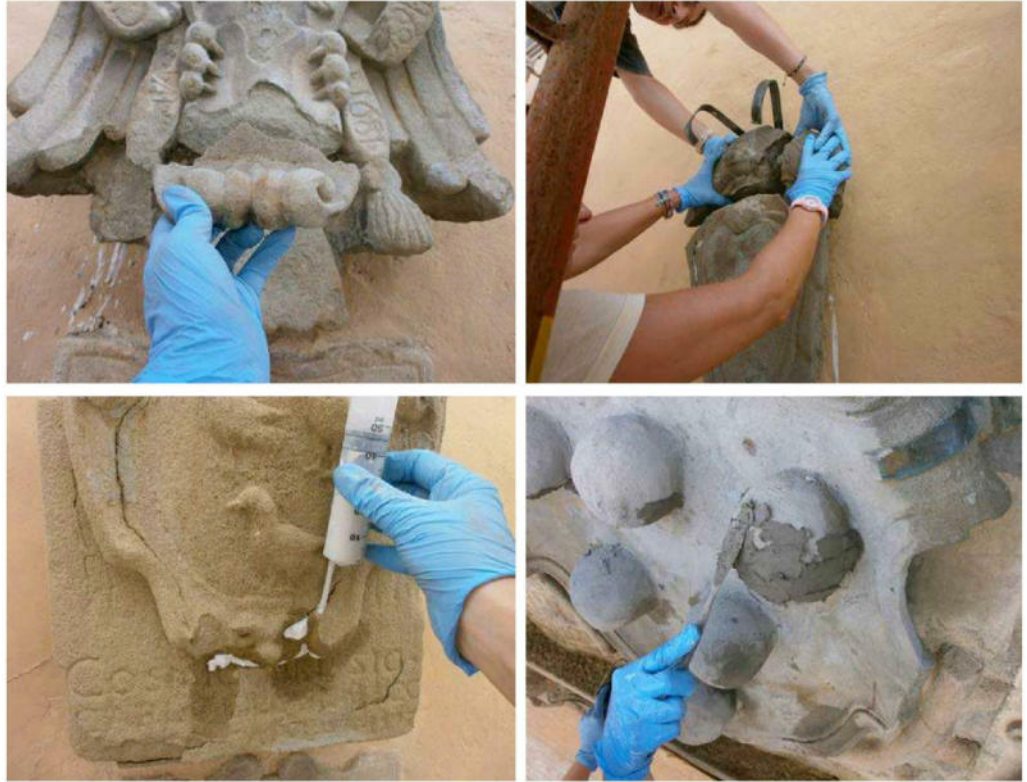
Immagini durante alcune fasi di consolidamento e restauro degli elementi in pietra.

Per gli elementi in pietra arenaria dell'apparato decorativo la metodologia di intervento ha previsto l'esecuzione del ciclo completo del restauro lapideo, comprendente pulitura, applicazione di consolidante, riadesione di frammenti, ricostruzioni, stuccature, verifica degli ancoraggi e relativo trattamento, applicazione di strato protettivo.

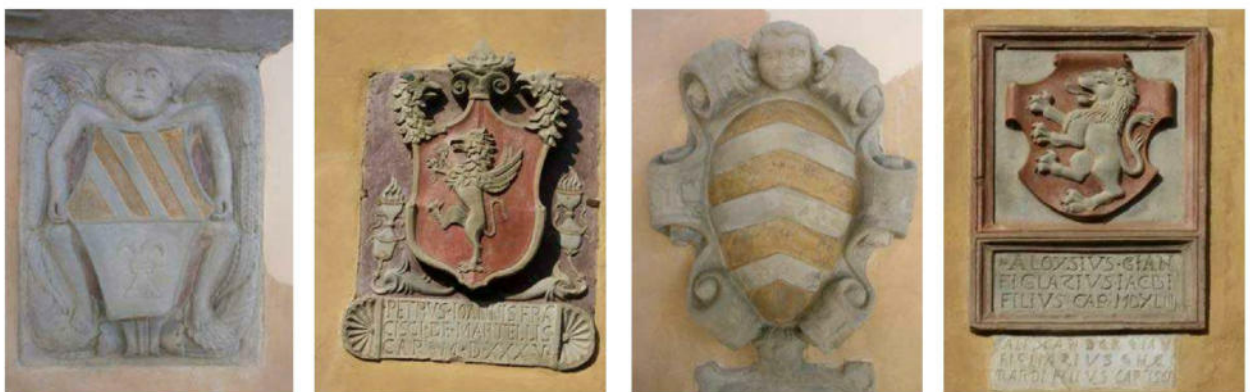
Stemma Famiglia Carneseccchi

Stemma Famiglia Martelli

La coloritura e le ricostruzioni di alcune parti mancanti sono state eseguite seguendo fedelmente l'immagine dello stemma originale, in seguito a ricerche storiche e saggi di superficie, permettendo di ottenere riscontri archivistici. Di seguito alcuni esempi di ripresa delle cromie.

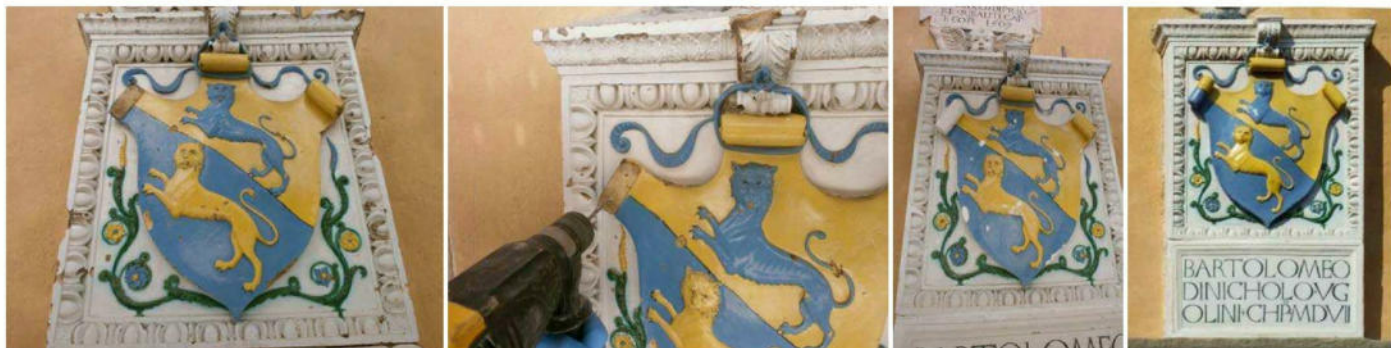
Stemma Famiglia Ugolini durante le fasi dell'intervento di stuccatura di sbreccature e scalfiture, nonché riproposte porzioni mancanti ricostruzione delle parti di ornato.

Durante l'intervento i restauratori hanno proceduto ad una accurata pulitura, lavaggio con acqua demineralizzata, trattamento biocida, stuccatura di sbreccature e scalfiture, nonché riproposte porzioni mancanti, attenendosi a quanto presente, come bozze di elementi in parte ancora esistenti e/o ricostruzioni in base a evidenti e comprovate simmetrie, mediante stucco Polyfilla.

Successivamente tali riprese sono state ritonalizzate con colori ad acquerello rispettando le colorazioni originali e applicazione di smalto acrilico all'acqua (tipo Ultra Gloss o Golden Porcelain) dato a pennello a più mani, a seconda della lucentezza che si vuol ottenere per uniformare la superficie originale del manufatto.

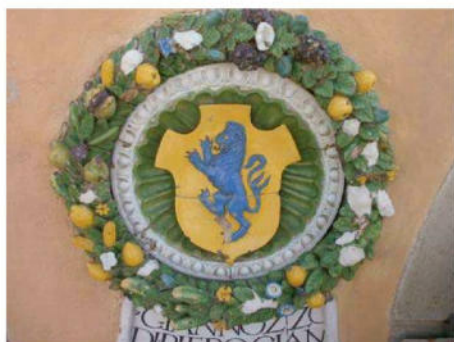
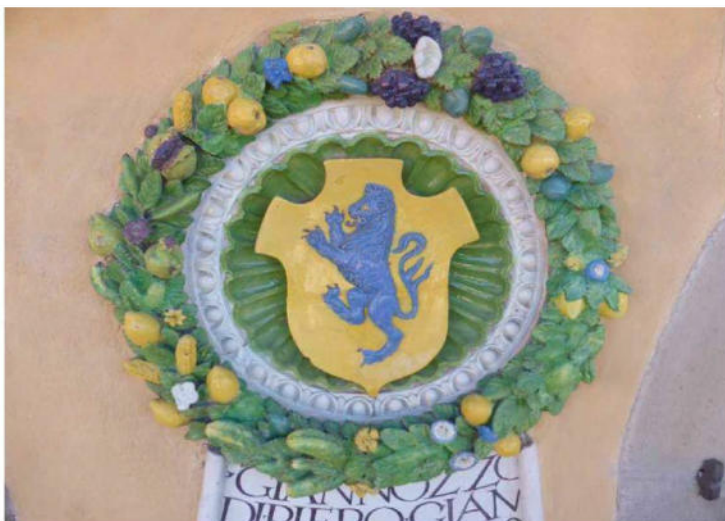
Stemma Famiglia Gianfigliuzzi durante le fasi dell'intervento di stuccatura e di ricostruzione delle parti di ornato.

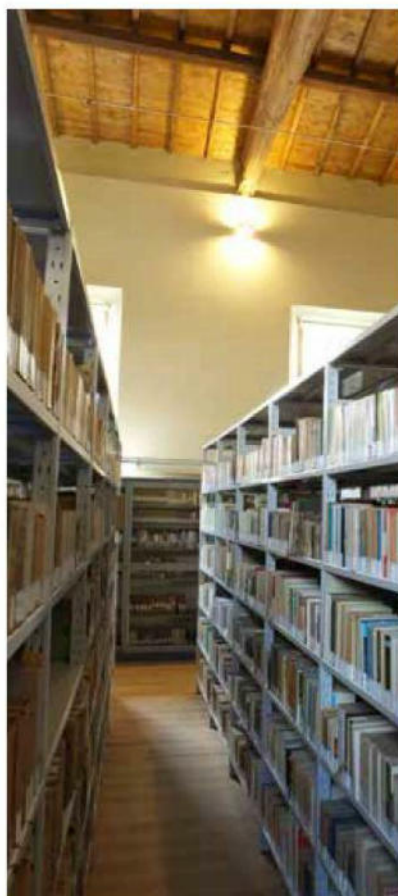
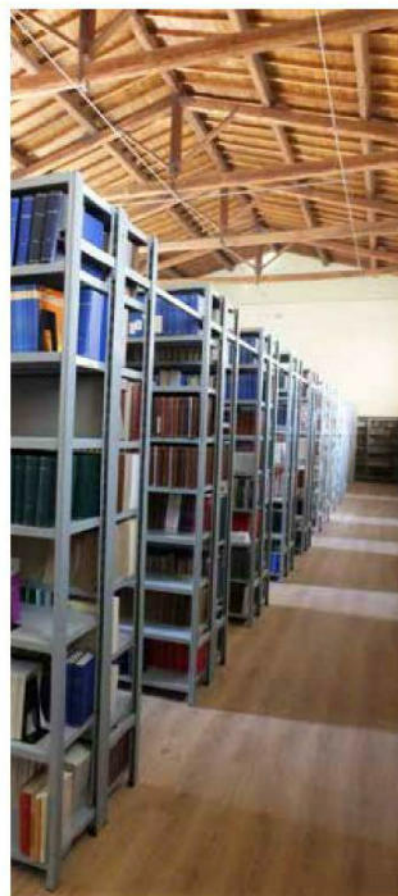
Il precario stato di conservazione della struttura di copertura, aveva determinato in più punti copiose infiltrazioni di acqua piovana, causa del conseguente degrado del sottostante controsoffitto in legno intonacato che, ancorato alle catene delle travi lignee, occludeva la vista di tutto il sottotetto. Il degrado del controsoffitto, anche in prossimità dei sistemi di ancoraggio alle travi, aumentava nel tempo il rischio di sfaldamento e caduta di materiale. Per quanto riguarda il solaio di calpestio, inoltre, a seguito di saggi effettuati è stato possibile definirne le caratteristiche tecniche e dimensionali e di conseguenza verificarne la limitatezza di portata in relazione al consistente carico esercitato dalle scaffalature dei libri.

2. Degrado controsoffitto da infiltrazioni.  
3. Ponteggi sicurezza.
