Alessandro  
Suppressa  
Architetto

RASSEGNA  
Progetti di  
Restauro

**SAN GIOVANNI FORCIVITAS 1994**

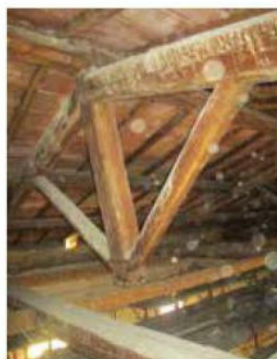
4. Le capriate presentavano fenomeni di dissesto strutturale e vistosa rotazione del monaco.  
5. Dettaglio consolidamento con piastre e staffe acciaio.

Tale intervento ha permesso di dare nuova stabilità ad una struttura che presentava numerosi punti critici, come in alcuni casi la rotazione del monaco della capriata rispetto alla catena, oppure lo sfilamento della catena stessa dalla sede di alloggiamento nella muratura perimetrale. Un tema complesso si è rivelato il consolidamento del solaio interposto tra la sala deposito e la sottostante sala convegni (antico refettorio), costituito da una doppia struttura: il solaio vero e proprio ed il controsoffitto autoportante in cassettonato ligneo. Tra i due, una intercapedine di circa 30cm, ha permesso di operare sul consolidamento di entrambi, mantenendone la completa indipendenza strutturale, e di sfruttare lo spazio residuo per il passaggio dei diversi impianti tecnici previsti dalle vigenti normative in tema di sicurezza e prevenzione incendi.

I nodi tra gli elementi lignei delle capriate sono stati consolidati mediante inserimento di staffe in acciaio; inoltre sono state collegate le catene in legno delle capriate alle murature perimetrali mediante piatti e capochiave esterno a "C", occultati dallo strato di intonaco. Tale intervento ha lo scopo di contrastare l'insorgere di eventuali meccanismi di ribaltamento nelle murature perimetrali (aumento del PGA di attivazione del meccanismo) ma evidentemente non vuole essere dimensionato per il raggiungimento del PGA in sito, in quanto l'obiettivo dell'intervento in copertura, come premesso, è di natura conservativo.

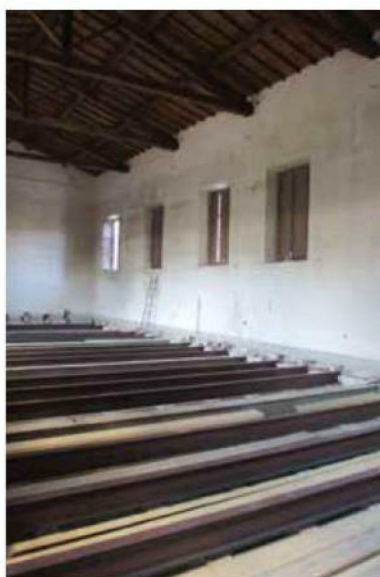
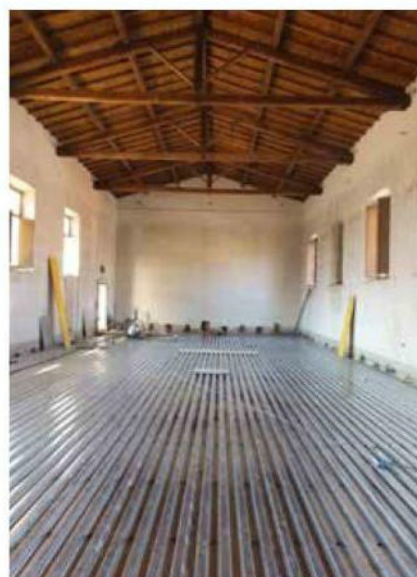
Consolidamento solaio 7. Nuovi profilati ferro.  
8. Posa lamiera grecata.

avevano evidenziato l'inadeguatezza della struttura portante al grande carico costituito dal cospicuo patrimonio librario e dalle relative scaffalature.

Il solaio esistente era costituito da travi in acciaio tipo NP300, poste ad interasse di circa 4mt con soprastanti IPE140, ad interasse di circa 85cm. Tra gli elementi dell'orditura secondaria erano presenti tavelloni in laterizio con sovrastante pavimento e allettamento. Si è previsto di integrare la struttura, nell'interasse delle longarine esistenti, con profilati IPE 240, realizzando una soletta collaborante in lamiera grecata e calcestruzzo alleggerito strutturale. L'orditura secondaria, costituita dalle IPE 140, è stata rimossa. La nuova soletta alleggerita è stata connessa alle murature perimetrali mediante barre inghisate. Il solaio così consolidato è in grado di sostenere un carico accidentale  $q=600\text{kg/mq}$ .

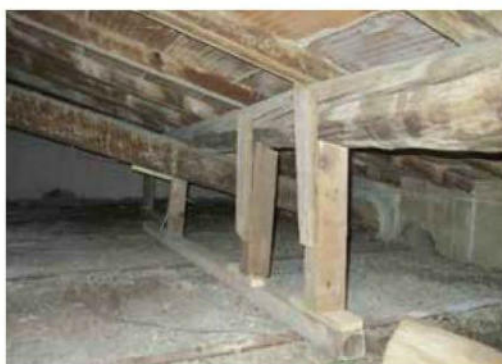
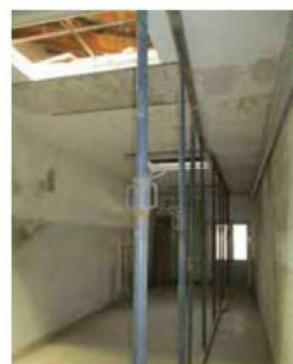
Il Corridoio di Santa Caterina, al piano primo del Convento, si interpone tra la parete meridionale della chiesa ed il corpo emergente della sala depositi. Anche questo spazio, utilizzato nel tempo per le diverse necessità del luogo, si presentava in condizioni molto degradate. Le copiose infiltrazioni di acqua piovana avevano indebolito il controsoffitto in tavelle e profilati metallici ed avevano contribuito alla precarietà dell'orditura lignea, tanto che in alcuni punti erano stati predisposti dei puntellamenti di sicurezza. L'intervento messo in opera ha previsto la rimozione del controsoffitto in modo da attribuire al vano lungo e stretto una maggiore spazialità, oltre alla visione della copertura che, con la sua struttura e finitura interamente in legno, contribuisce a connotare qualitativamente l'ambiente.

- 18. Degrado della vecchia copertura lignea
- 19. Infiltrazioni e precarietà strutturale del controsoffitto successivamente rimosso.
- 20. Inserimento nuovi corpi luce.

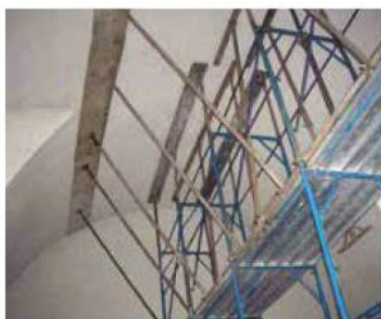
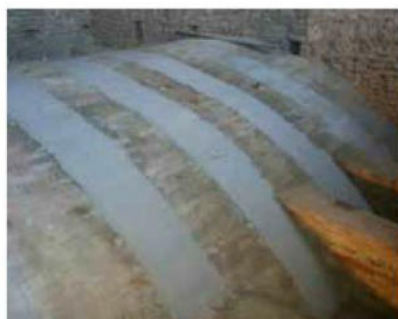
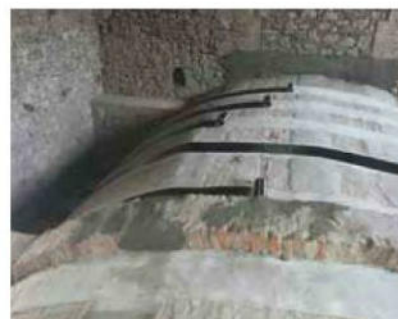
Una grande opportunità di recupero di ampi spazi da dedicare alla biblioteca si sono rivelate le due vaste e preziose sale nell'ala ovest del convento, a piano terra, da tempo inutilizzate e puntellate alla sommità delle volte, per cedimento delle stesse.

21. Puntellamento della volta lesionata.  
22. Sottofondo predisposto alla stesura delle fibre carbonio volta.  
23. Fase di stesura fibre carbonio volta.  
PAGINA SEGUENTE 24. veduta dell'avvenuto consolidamento della volta.

Le ampie sale si presentavano infatti presidiate da impalcature metalliche di sicurezza e risultavano interdette a qualsiasi uso. Il progetto di restauro si è quindi occupato di predisporre gli interventi necessari al risanamento delle problematiche strutturali e al conseguente recupero dello spazio alla nuova funzione di raccolta e conservazione del patrimonio librario. Le prime opere si sono quindi occupate delle volte di copertura, a seguito di un accurato rilievo dello stato delle fessurazioni, con un intervento di rimozione del materiale di riempimento presente nei fianchi della volta con il consolidamento dei frenelli e successiva posa, sull'estradosso della volta di nastri in materiale composito e fiocchi con spinotto in fibra di carbonio. Per quanto riguarda le sale sottostanti inoltre, sono stati condotti interventi discreti di recupero degli antichi infissi in legno, di tinteggiatura delle pareti e di installazione di nuovo impianto di illuminazione, oltre alle dotazioni antincendio.

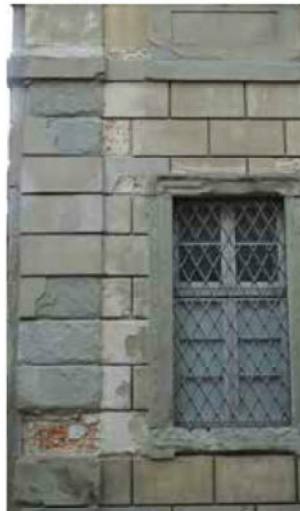
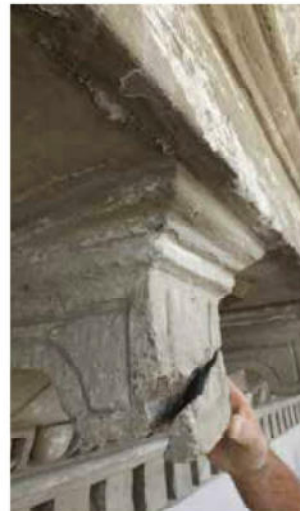
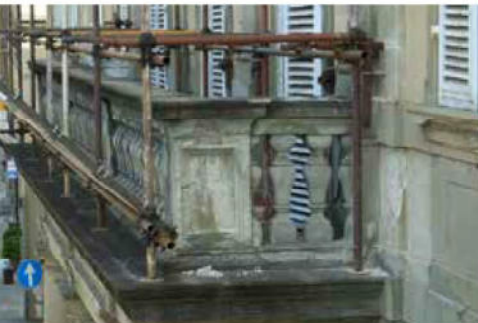
## DEGRADO

La gran parte dell'apparato decorativo della facciata in pietra arenaria era interessata da vistosi fenomeni di disgregazione, polverizzazione e scagliatura, che avevano anche provocato la perdita di parti del modellato in particolare nelle cornici e specchiature delle finestre. Anche ampie porzioni del bugnato posto in angolo della facciata -primo ordine- risultavano mancanti e necessitavano di un intervento ricostruttivo. Il processo di disgregazione oltre ad investire le parti lapidee, aveva interessato anche le partiture ad intonaco, causato principalmente dalle escursioni termiche e dal difettoso dilavamento dell'acqua piovana associati alla carenza di interventi di consolidamento, fenomeni che avevano provocato il distacco e la progressiva polverizzazione. A causa di ampi distacchi di intonaci porzioni della facciata erano al vivo della muratura.

DA SINISTRA A DESTRA, DALL'ALTO IN BASSO\_ Fenomeni di distacco intonaco e dilavamento tinteggiatura. Bozze di bugnato da reintegrare. Distacco di porzioni di modellato. Dettaglio di balastrino profondamente lesionato. Fenomeni di alterazione cromatica da agenti biologici sulla balastra. Degrado del modellato sottogronda lato ovest. Distacchi e decoesioni intonaco facciata ovest.

La loggia posta a copertura dell'ingresso su via Puccini necessitava di una nuova revisione per quanto riguarda il dilavamento dell'acqua dal piano della terrazza e lo stato conservativo delle parti decorative. Numerosi balastrini risultavano segnati da profonde lesioni e in generale l'intera balastra presentava perdite di modellato e mancanza di sigillatura dei giunti.

Alterazioni cromatiche erano presenti sulla quasi totalità della superficie a causa dell'umidità e del difettoso dilavamento.

Il modellato del sottogronda in alcuni tratti era andato perduto a causa di distacchi e ampie alterazioni erano visibili per l'azione di infiltrazioni provenienti dalla copertura (tratto dalla gronda al rialzamento delle soffitte) a causa della mancanza di impermeabilizzazione. Particolarmente degradato risultava il sottogronda sul lato ovest.

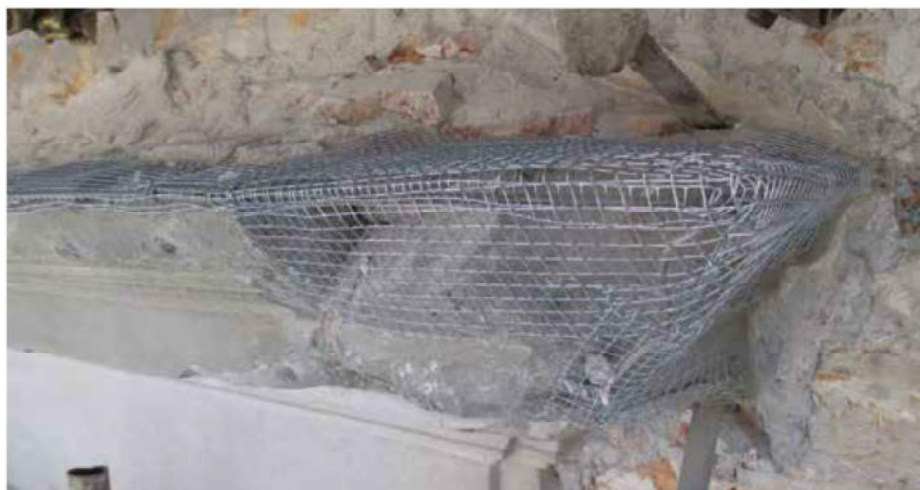
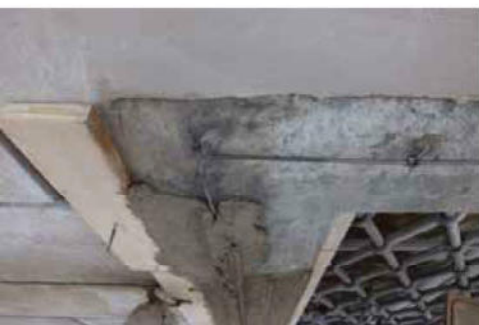
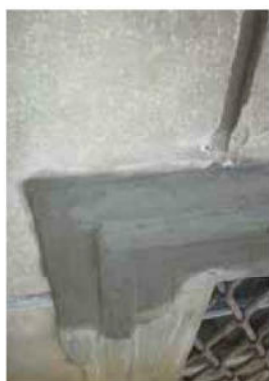
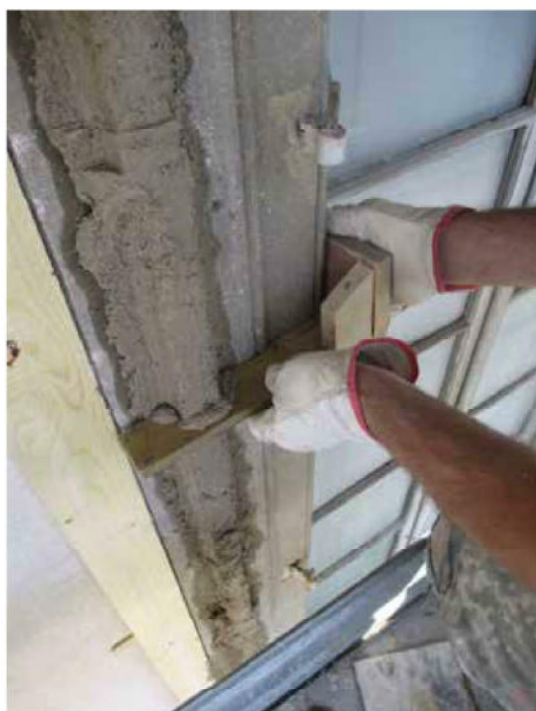
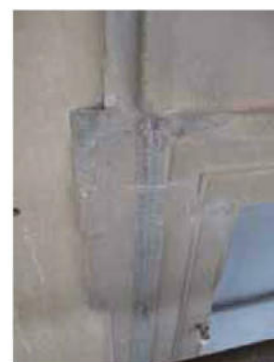
### FINESTRE

Il fronte principale, già in fase di prime valutazioni, presentava numerose parti di modellato in pietra serena decoese ed ammalorate. In fase di cantiere, potendo saggiare puntualmente ogni parte, è emersa una situazione ben più grave, dovuta alle ampie parti ricostruite nel corso del novecento con malta a base cementizia. Queste parti hanno veicolato sulla parte retrostante in pietra, tramite le numerose cavità di vecchie spillature, oltre che i sali umidità che hanno ancor più indebolito la superficie lapidea. Tale situazione avrebbe restituito degli elementi architettonici quasi completamente privi di modellato tali da non garantire la sicurezza in merito a distacchi e fenomeni di ulteriore decoesione ma soprattutto la lettura di uno spartito architettonico nella sua interezza. Sulla base di quanto ancora visibile e delle cornici totalmente integre in quanto protette dal portico della loggia è stata intrapresa una di una consistente ricostruzione. Per consentire tale operazione sono stati eseguiti accurati rilievi delle parti ancora integre, predisposti una serie di modine e un'armatura con barre e rete in grado di supportare la stesura di malta necessaria per ricostruire le parti mancanti.

Ricostruzione profilo modellato con modine; esecuzione di struttura per ricostruzione modellato; realizzazione di microcuciture di modellato; esecuzione di armatura per la ricostruzione cornici piano terra; esecuzione di modellazione cornici finestre; esecuzione di stuccature e ricostruzioni, modellato cornici finestre.

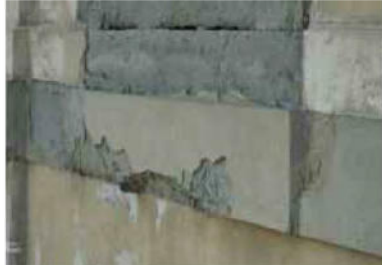
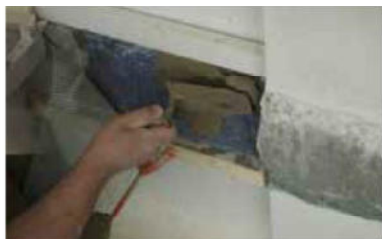
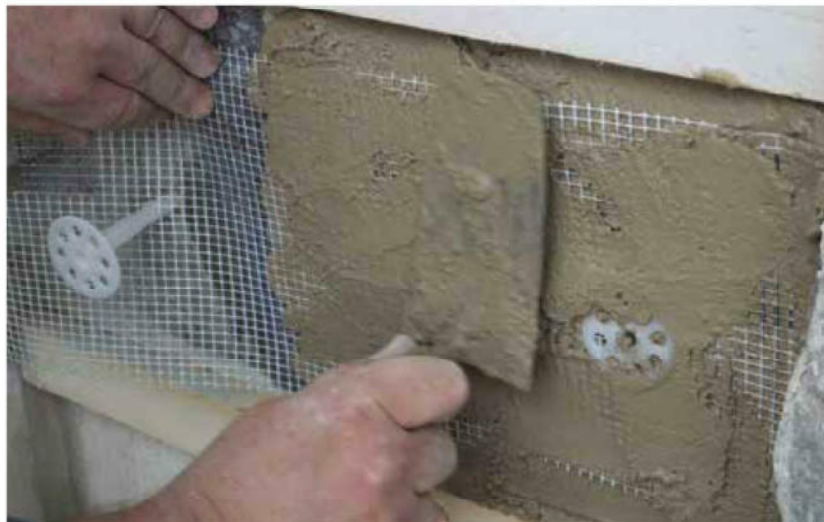
### BASAMENTI

Fenomeni di esfoliazione del modellato lapideo;  
fase di adesione della rete portaintonaco marcapiano;  
fase ricostruzione di modellato cornice marcapiano;  
modellato cornice marcapiano ripristinato.

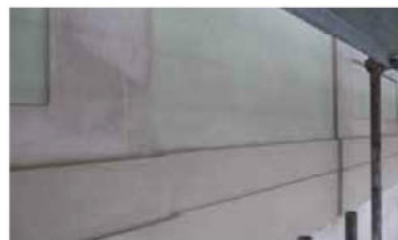
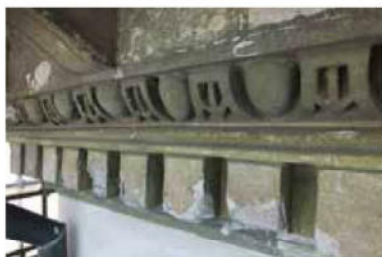
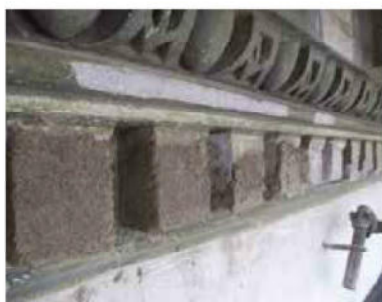
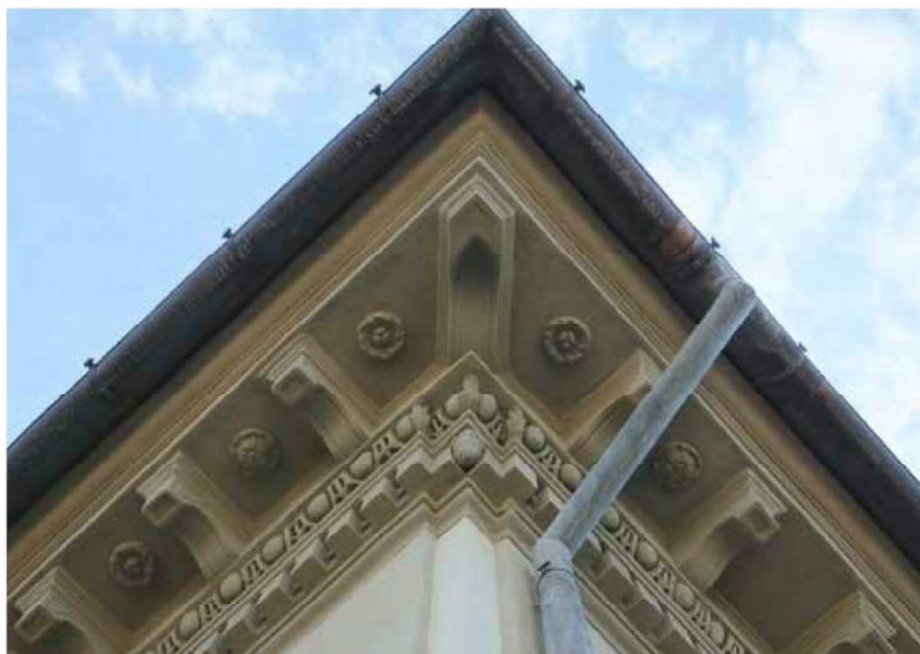
### SOTTOGRONDA

Degrado del modellato sottogronda; Rimozione di croste modellato - particolare sottogronda;  
ricostruzione del modellato sottogronda degradato;  
ripristino del modellato sottogronda; ripristino del modellato sottogronda

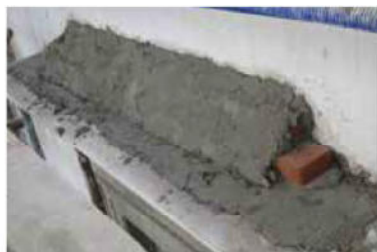
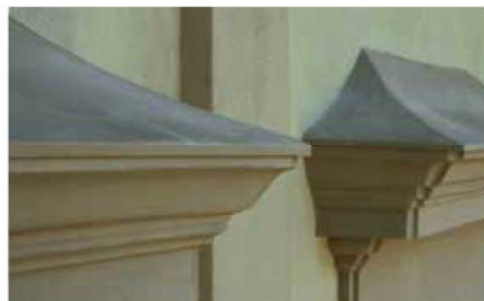
Mantellina in piombo rimossa durante l'intervento; mantellina in laterizio da ripristinare; mantelline in laterizio rimaste parzialmente complete e da risagomare; posizionamento di rete metallica di supporto modellato; ricostruzione modellata mantelline con malta fibrorinforzata; particolare di mantellina ricostruita

Solo nella parte superiore della cornice che inquadra l'intero loggiato era presente una mantellina in piombo, opportunamente risarcita con saldature nelle fessurazioni. Per quanto riguarda le altre mantelline superiori della trabeazione delle finestre dei cornicioni. Dopo aver rimosso tutto il materiale decoeso e incoerente, dato che molte parti erano oramai al vivo della muratura e prive di consistenza a causa dell'azione dell'acqua piovana, sono state ricostruite "a dorso d'asino" con l'impiego di malta fibrorinforzata, l'applicazione di prodotto specifico impermeabilizzante a base di elastomero applicato come finitura. Sul bordo è stato un angolare con la funzione di gocciolatoio, debitamente staccato dalla superficie modellata al fine per favorire il dilavamento dell'acqua.

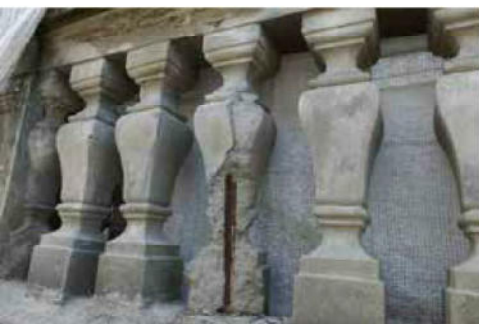
### BALAUSTRINI

Particolare attenzione è stata rivolta alla loggia presente sul fronte nord con le profonde spaccature presenti in molti degli elementi (balaustrini, davanzali, cornicioni); già in fase di progetto è stata eseguita un mappatura dello stato di degrado dei colonnini (alcuni già ricostruiti in cemento) con la scelta di sostituire quelli gravemente lesionati. Si è proceduto alla esecuzione di un calco in vetro resina e con la formazione di nuovi colonnini con armatura interna in barre di acciaio inox. Per le parti ancora recuperabili è stato applicato l'intero ciclo restaurativo della pietra con l'integrazione di modellato nelle lacune più evidenti al fine di garantire la tenuta materica di ogni singolo elemento.

Presenza di profonde lesioni elementi balastra del loggiato; calco di balastrino da reinserire; apertura del calco per riformare l'elemento; balastrino riformato da porsi in opera; particolare loggia con elementi ripristinati e recuperati; rilievo materico e intervento conservativo balastrini

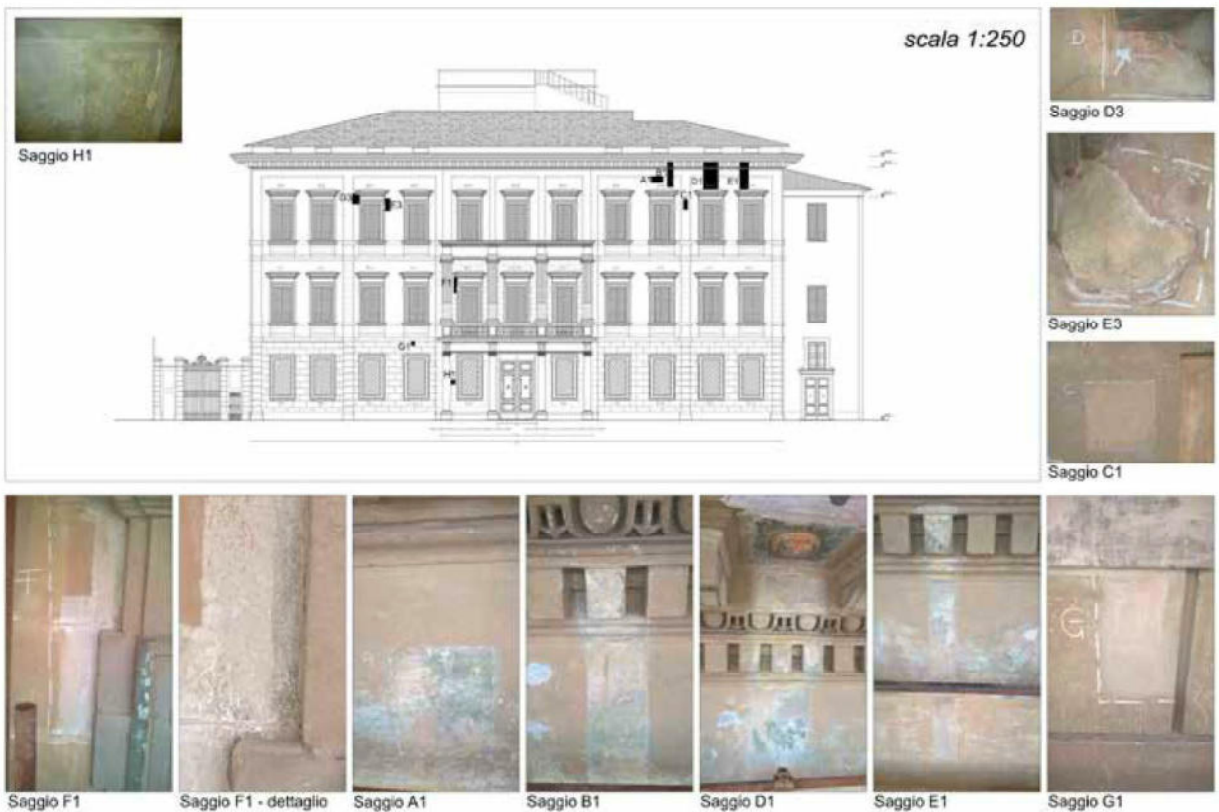
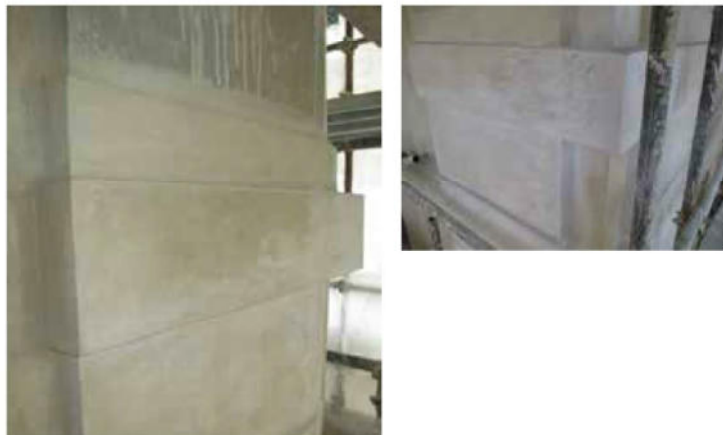
Le parti ad intonaco ancora rimaste presentavano anch'esse scarsa coesione con la muratura e quindi sono state rimosse e con la successiva stesura di nuovo intonaco a malta a base di calce. Allo strato di intonaco non è stato applicato il velo finale al fine di predisporre una superficie non eccessivamente uniforme. Le parti a finto bozzato della parte basamentale e delle lesene, sono state opportunamente integrate con finiture superficiali similari all'esistente. L'unica porzione di intonaci ancora integra e in buono stato è stata quella del finto bozzato della loggia.

IN ALTO\_Fenomeni di distacco intonaco lato ovest;  
porzioni di bozzato in distacco.  
SOPRA\_Tavola grafica relativa ai saggi di intonaco  
eseguiti sul fronte nord.  
A LATO\_Ricostruzione di bozzato angolo nord ovest;
