# TRAMANDARE IL SAPERE

Il restauro della Biblioteca dei Domenicani a Pistoia

L'intervento che viene presentato riguarda il restauro e la messa a norma della sala deposito e della sala convegni, antico refettorio, con la realizzazione di sale di lettura aperte al pubblico e l'assetto sul quale si è intervenuti è quello scaturito dalla ristrutturazione del 1959 a seguito delle macerie della seconda guerra mondiale.

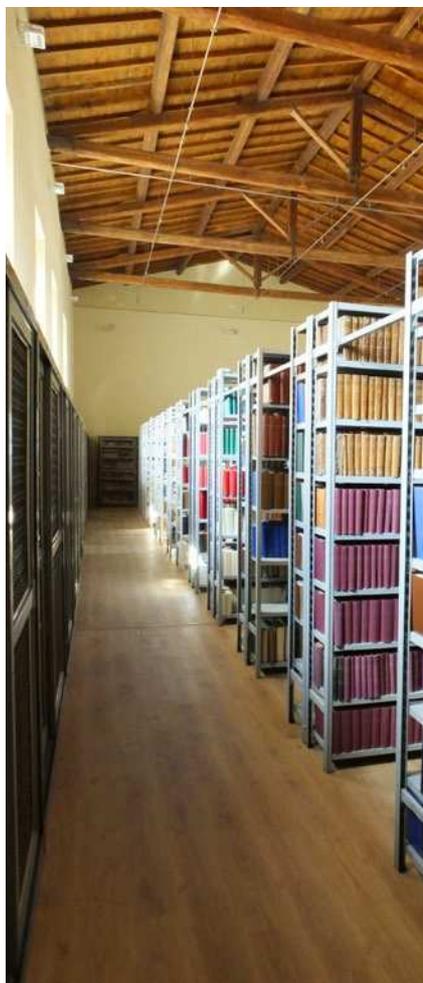
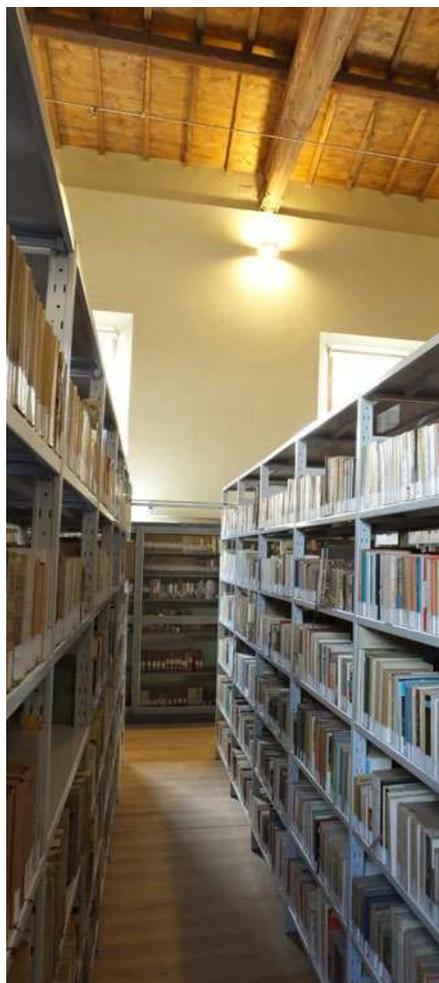
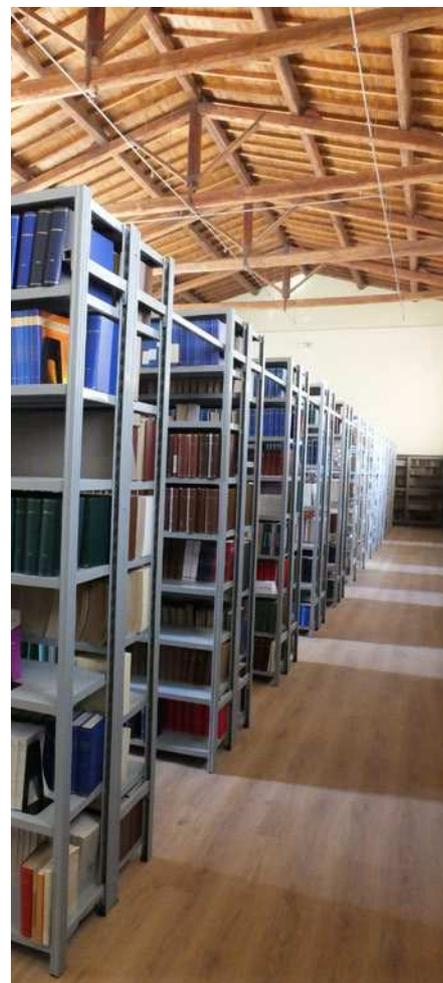
1. Sala deposito libri.

Il precario stato di conservazione della struttura di copertura, aveva determinato in più punti copiose infiltrazioni di acqua piovana, causa del conseguente degrado del sottostante controsoffitto in legno intonacato che, ancorato alle catene delle travi lignee, occludeva la vista di tutto il sottotetto. Il degrado del controsoffitto, anche in prossimità dei sistemi di ancoraggio alle travi, aumentava nel tempo il rischio di sfaldamento e caduta di materiale. Per quanto riguarda il solaio di calpestio, inoltre, a seguito di saggi effettuati è stato possibile definirne le caratteristiche tecniche e dimensionali e di conseguenza verificarne la limitatezza di portata in relazione al consistente carico esercitato dalle scaffalature dei libri.

Il pericolo di sofferenza della struttura unito alla necessità di protezione e preservazione del sottostante patrimonio librario, ha portato a programmare un intervento di consolidamento e di messa a norma in modo da restituire piena funzionalità all'intera struttura.

Dovendo operare per consentire sia i lavori di consolidamento del solaio e della copertura, sia la complessiva riorganizzazione dell'intero patrimonio librario, si sono rese necessarie varie fasi operative: dal trasferimento provvisorio dei libri e delle scaffalature metalliche,

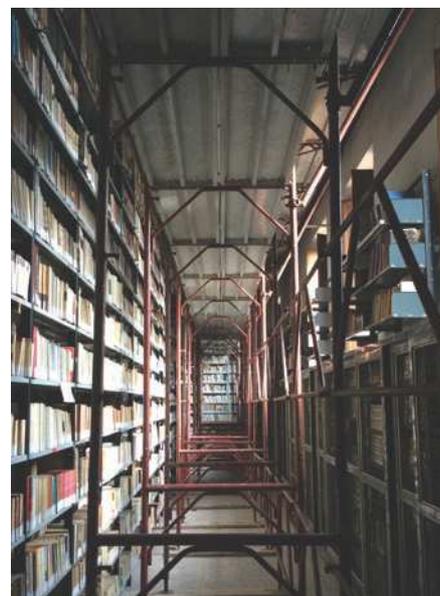
2. Degrado controsoffitto da infiltrazioni.  
3. Ponteggi sicurezza.

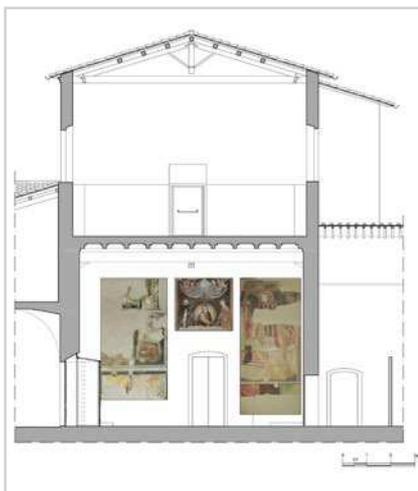
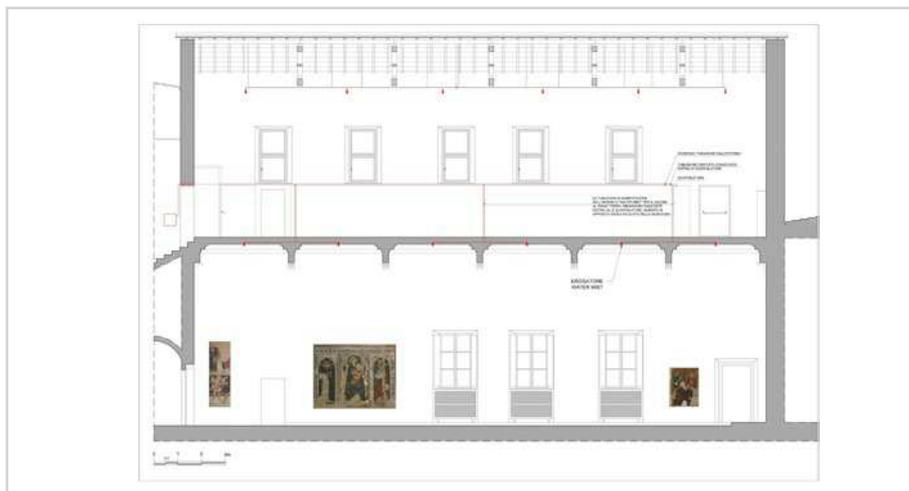
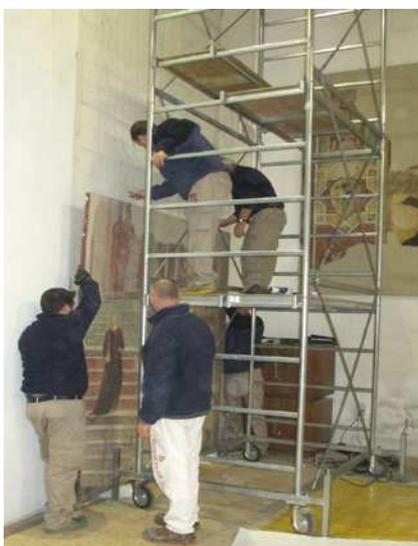
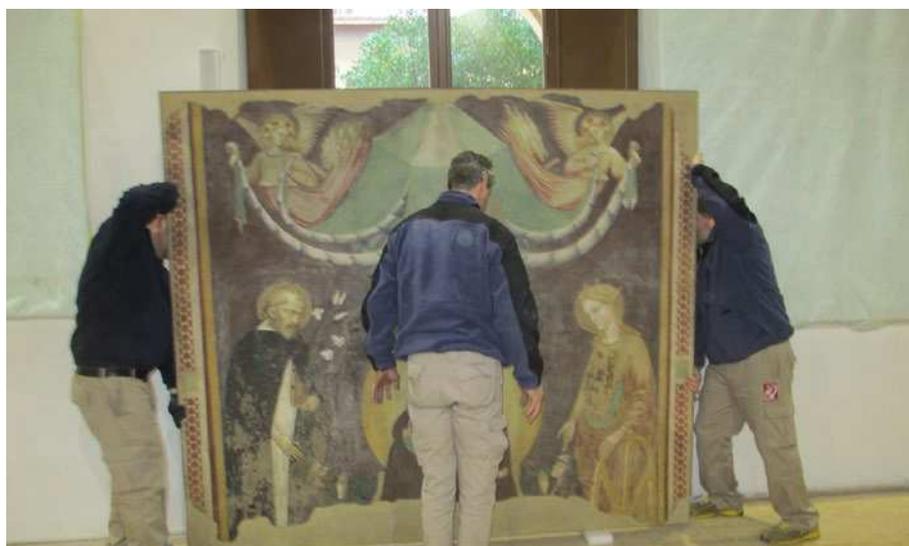
10. Sezione\_volume biblioteca sopra l'antico refettorio. 11. Sezione longitudinale con distribuzione impianto antincendio. 12, 13. Fase di spostamento dei pannelli affrescati.

Gli interventi hanno interessato anche la struttura muraria dell'antico fabbricato, con la necessaria formazione di una nuova apertura contrapposta a quella che originariamente consentiva l'accesso dal centrale chiostro. Per la sua realizzazione sono stati spostati e ricollocati sulla parete meridionale della sala due affreschi: sul lato destro il grande pannello della "Presentazione della Vergine al tempio" e al centro

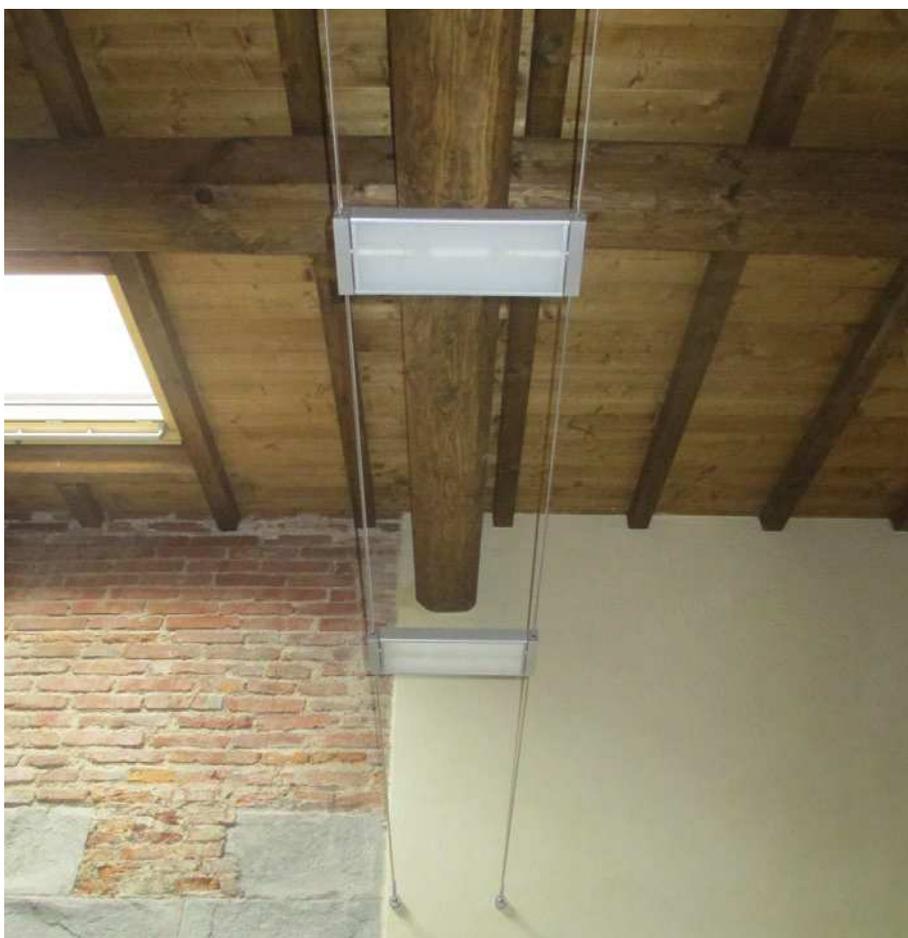
Il Corridoio di Santa Caterina, al piano primo del Convento, si interpone tra la parete meridionale della chiesa ed il corpo emergente della sala depositi. Anche questo spazio, utilizzato nel tempo per le diverse necessità del luogo, si presentava in condizioni molto degradate. Le copiose infiltrazioni di acqua piovana avevano indebolito il controsoffitto in tavelle e profilati metallici ed avevano contribuito alla precarietà dell'orditura lignea, tanto che in alcuni punti erano stati predisposti dei puntellamenti di sicurezza. L'intervento messo in opera ha previsto la rimozione del controsoffitto in modo da attribuire al vano lungo e stretto una maggiore spazialità, oltre alla visione della copertura che, con la sua struttura e finitura interamente in legno, contribuisce a connotare qualitativamente l'ambiente.

- 18. Degrado della vecchia copertura lignea
- 19. Infiltrazioni e precarietà strutturale del controsoffitto successivamente rimosso.
- 20. Inserimento nuovi corpi luce.
